# 御所市西北窪ニ光寺廃寺の調査

現地説明会資料(2005年2月26日)

調査機関	奈良県立橿原考古学研究所
所在地	御所市西北窪
調査原因	県営圃場整備事業(葛城西地区)
事業面積	約26,000m <sup>2</sup> (平米)
調査面積	約500m <sup>2</sup> (平米)
主な遺構	古代寺院伽藍(基壇、礎石建物跡など)
主な遺物	瓦、せん仏、螺髪、須恵器、土師器
現地説明会	2月26日(土曜) 午前9時30分～午後4時 ※説明は随時行います。

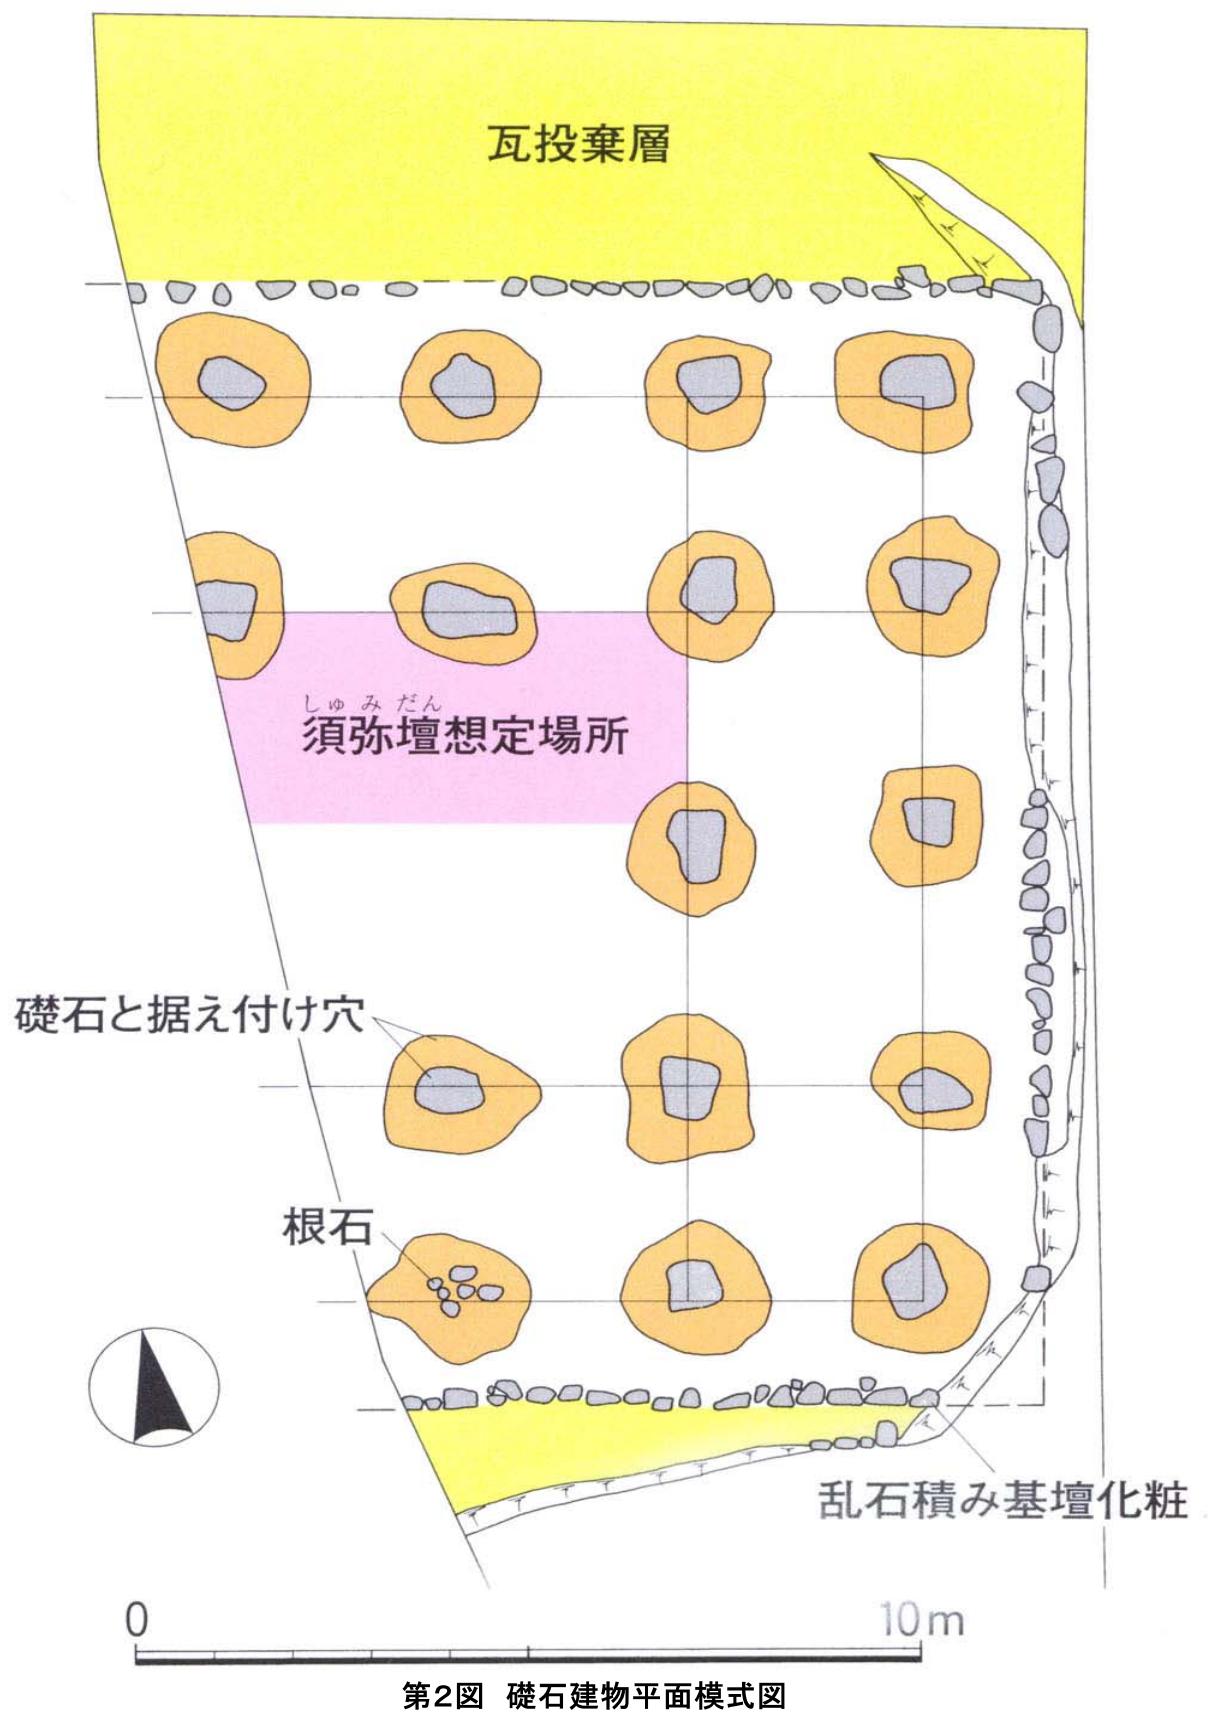
第2図 硙石建物平面模式図

**礎石** 現在の基壇上には、南北に4列、東西に5列の礎石(地元産の1m前後の自然石)の大半が残されていますが、現状では礎石の高さが不揃いで、水平ではありません。これは耕作の邪魔となつた際に、掘り返されて再び埋められたためです。しかし各礎石の周りには当初のすえ付け穴(直径2m弱)が残っており、現在の礎石位置は本来の位置とあまり変わっていないことがわかりました。礎石は約3m間隔(中央部の南北間は3m以上)に設置されていたと考えられます。

**基壇** 「乱石積み二重基壇」と呼ばれる基壇です。上・下2段からなる基壇で、その周りには地元産の自然石を積み上げています。基壇の南北長は約17.2m、東西長は12.5m以上あります。基壇上部はすでに削平されていますが、南西端の礎石据え付け位置に残る根石(礎石の下に敷いた石)の状況から、基壇の高さは現状よりも約50cmは高かった(推定基壇高1m以上)と推測できます。

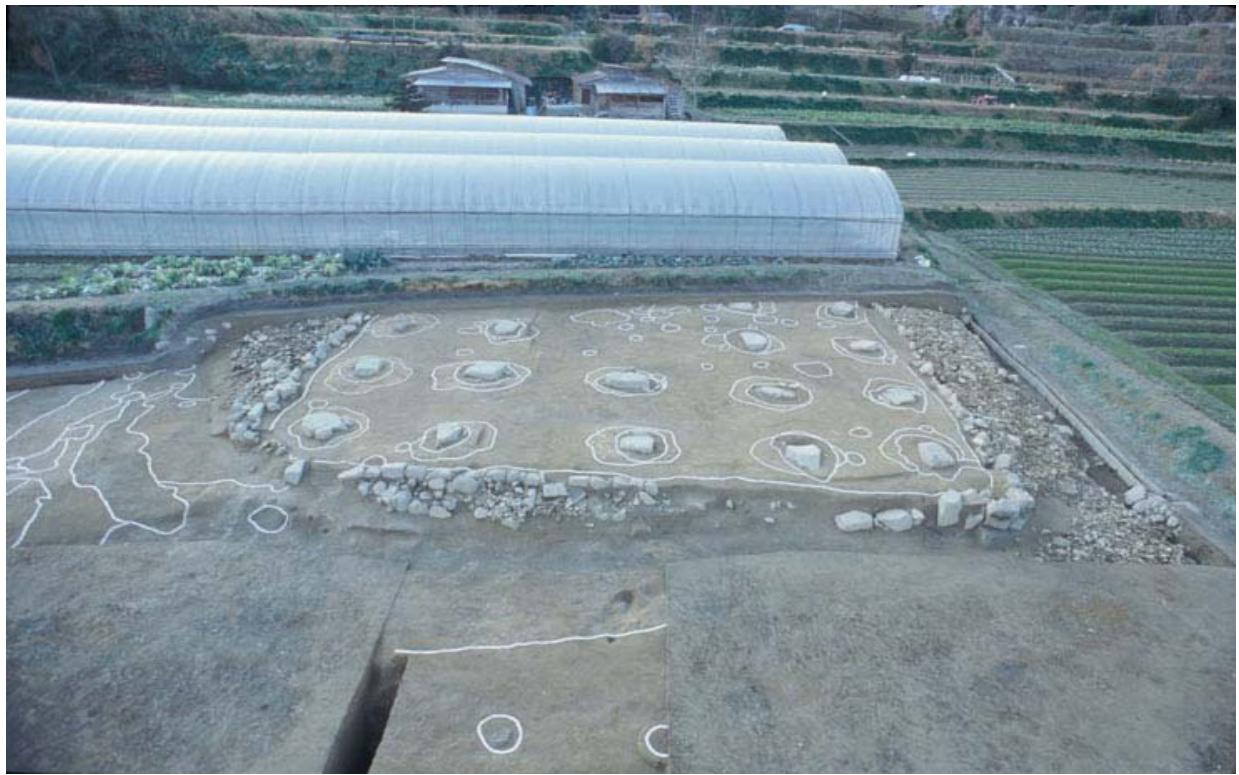
写真1 基壇と礎石建物1(東から)

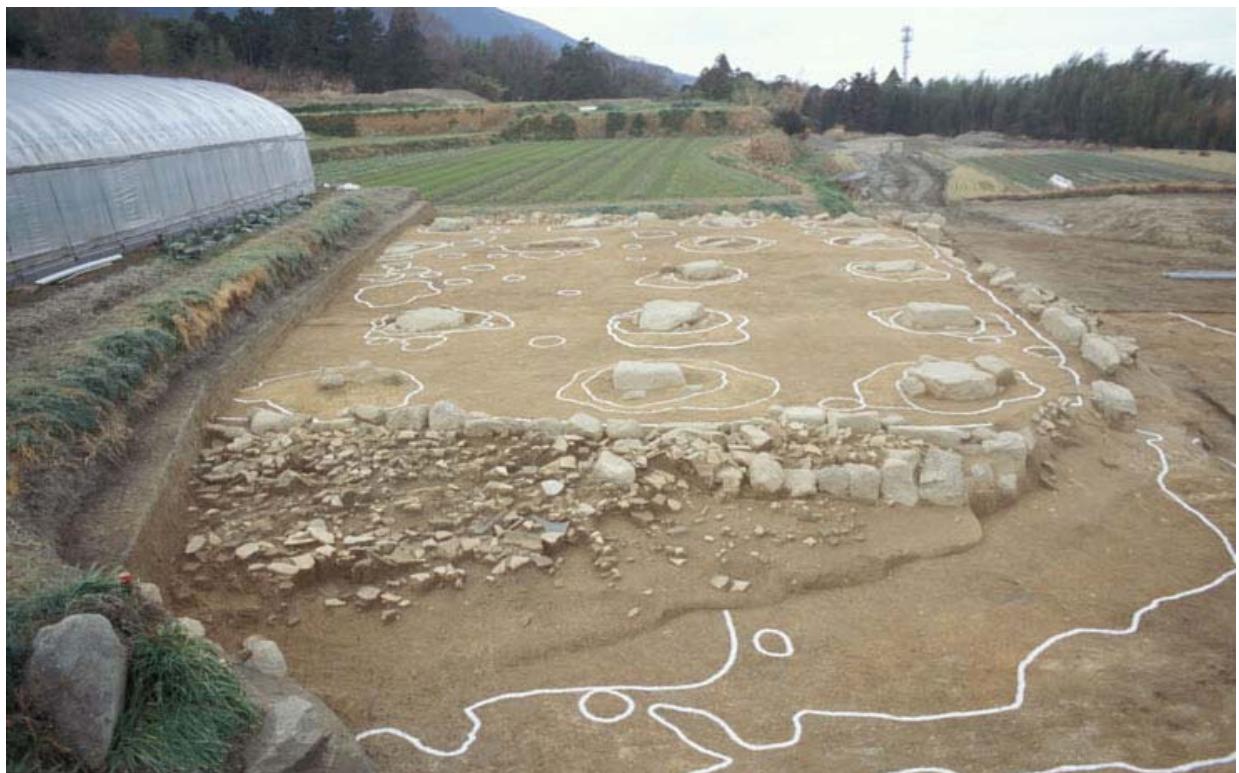
写真2 基壇と礎石建物2(南から)

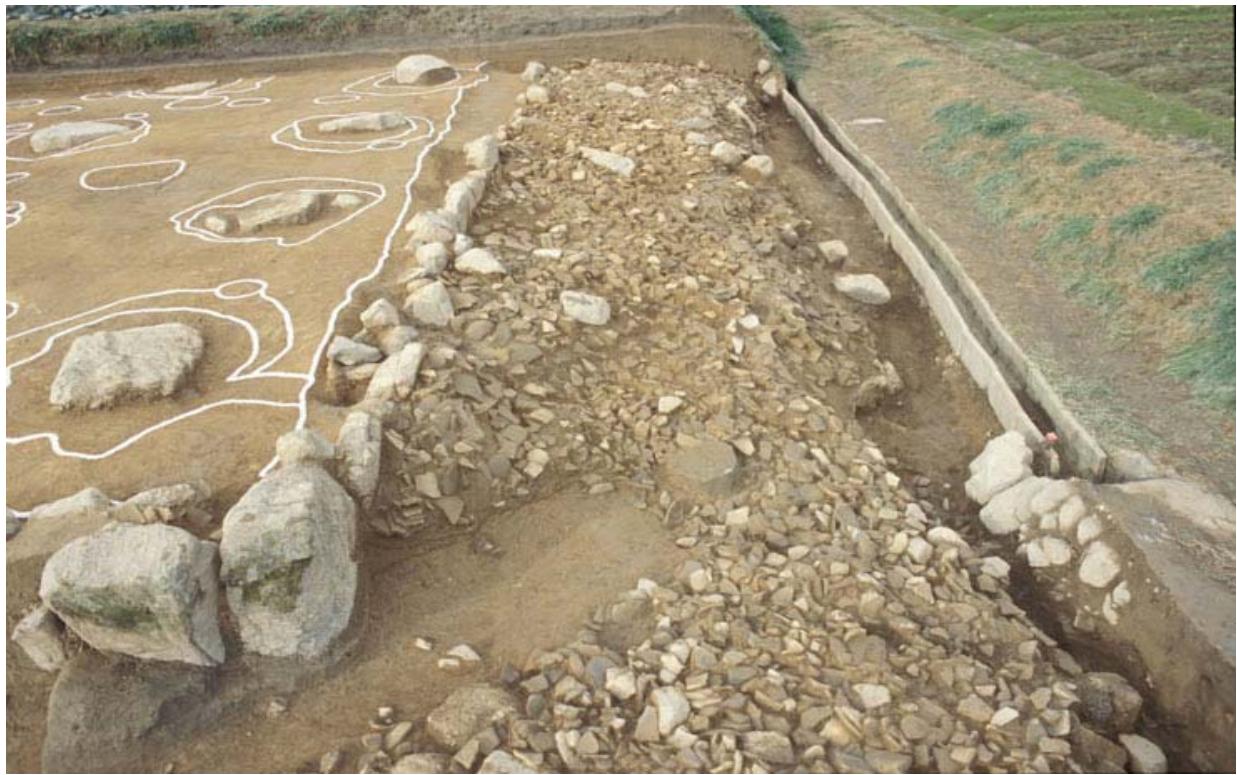
写真3 基壇北側の瓦層検出状況(東から)

遺物には瓦・せん仏・螺髪・鉄釘があり、基壇周囲(上層が瓦廃棄層、下層が瓦屋根倒壊層)から

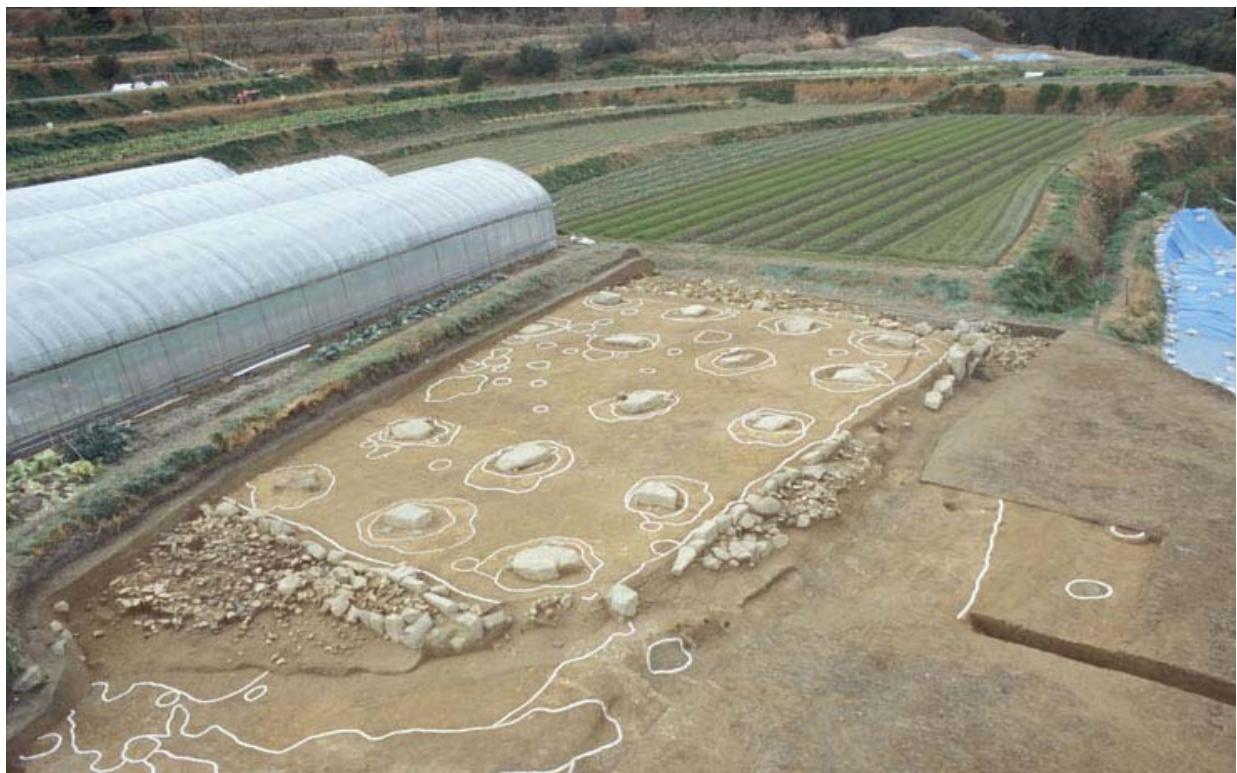
写真4 基壇と礎石建物3(南東から)

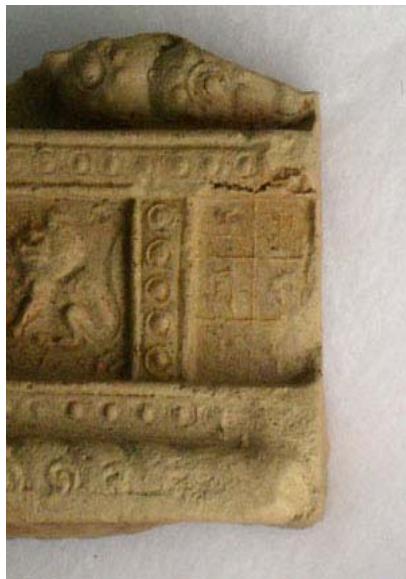
写真5 大型多尊せん仏(須弥  
壇紀年銘の細部)

**せん仏** これまでに4種類を確認し、わずかに金箔の残るものもあります。大型多尊・方形三尊・方形六尊連立、そして方形十二尊連坐とみられるせん仏です。大型多尊せん仏は唐招提寺(奈良市)所蔵例のほか、夏見廃寺(三重県)出土例などと細部までが酷似します。これには「甲午口五月中」という紀年銘があり西暦694年を指す可能性があります。方形六尊連立せん仏は朝妻廃寺と同範で、方形三尊せん仏は石光寺(奈良県葛城市)のほか、夏見廃寺出土例などと酷似します。また方形十二尊連坐せん仏は、現在のところ二光寺廃寺独自のものとみられます。

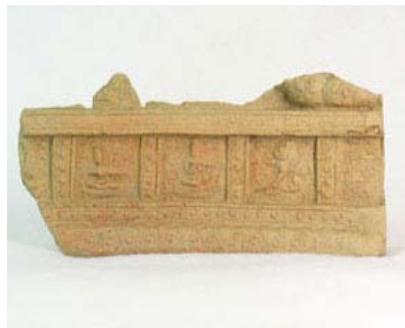
写真6 大型多尊せん仏(須弥  
壇片)

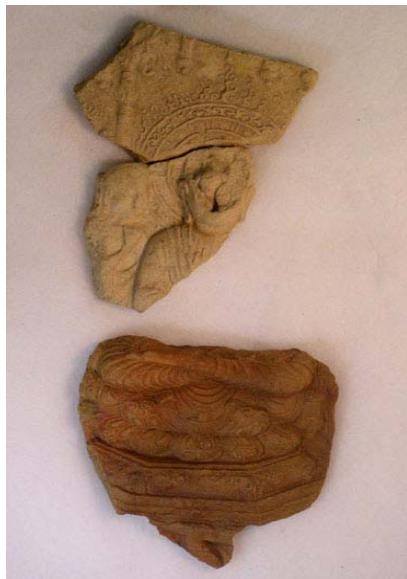
写真7 大型多尊せん仏(主  
尊)

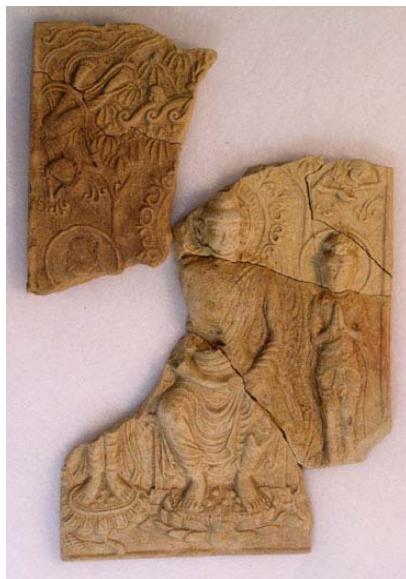
写真8 方形三尊せん仏

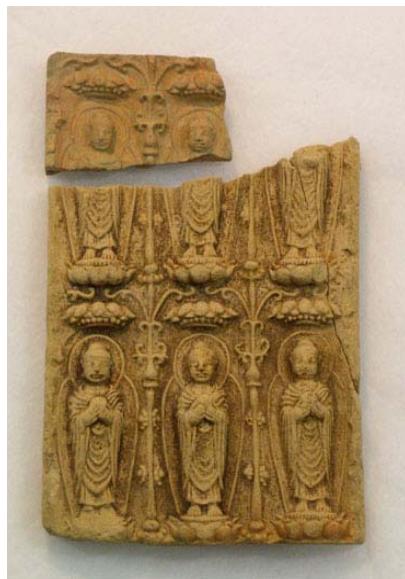
写真9 方形六尊連立せん仏  
(朝妻廢寺同范)

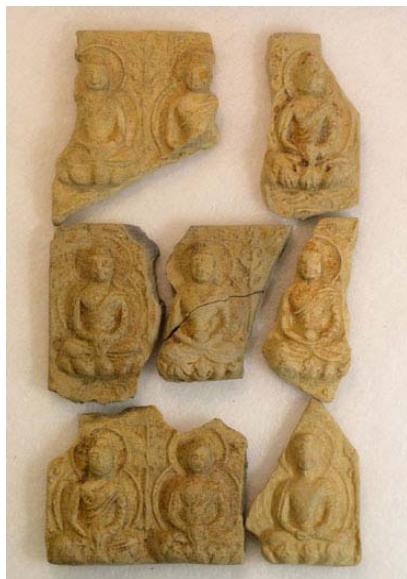
写真10 方形六尊連坐せん仏  
(二光寺廢寺独自)

※写真10のせん仏は、当初「方形十二尊連坐せん仏」としておりましたが、その後の整理で「方形六尊連座せん仏」であることが判明致しましたので、ここに訂正させて頂きます。

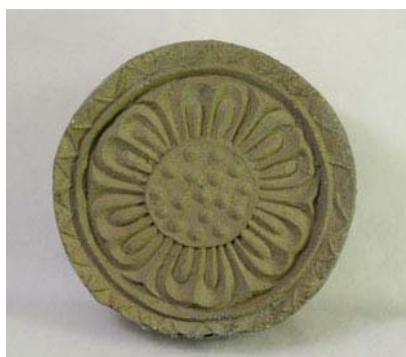
写真11 複弁蓮華紋軒丸瓦  
(朝妻廢寺同范)

**瓦** 軒瓦には数種類ありますが、創建時の瓦と考えられるのは高宮廃寺、朝妻廃寺との同範瓦(同じ型で作られた瓦)で、複弁蓮華紋軒丸瓦、偏向唐草紋軒平瓦です。他に重弧紋軒平瓦や、少數ながら檜隈寺(明日香村所在)と同範の複弁蓮華紋軒丸瓦も出土しました。

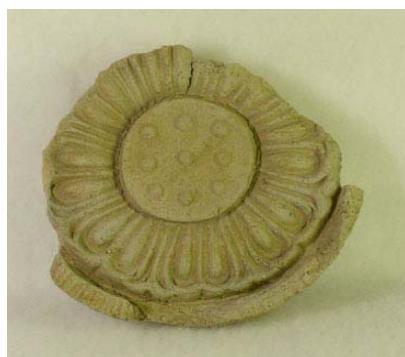
写真12 複弁蓮華紋軒丸瓦  
(檜隈寺同范)

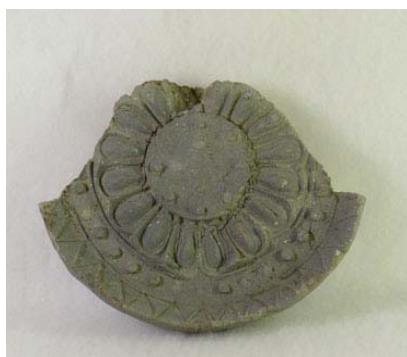
写真13 複弁蓮華紋軒丸瓦  
(高宮廢寺同范)

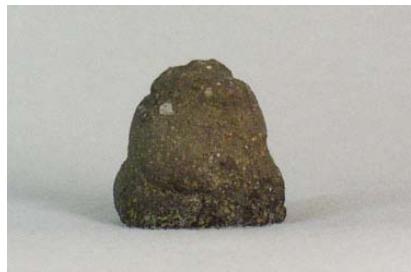
写真14 重弧紋軒平瓦
