# 飛鳥京跡第161次調査

## —外郭北部の調査—

## 飛鳥京跡第161次調査 ー外郭北部の調査ー 現地説明会資料

奈良県立橿原考古学研究所

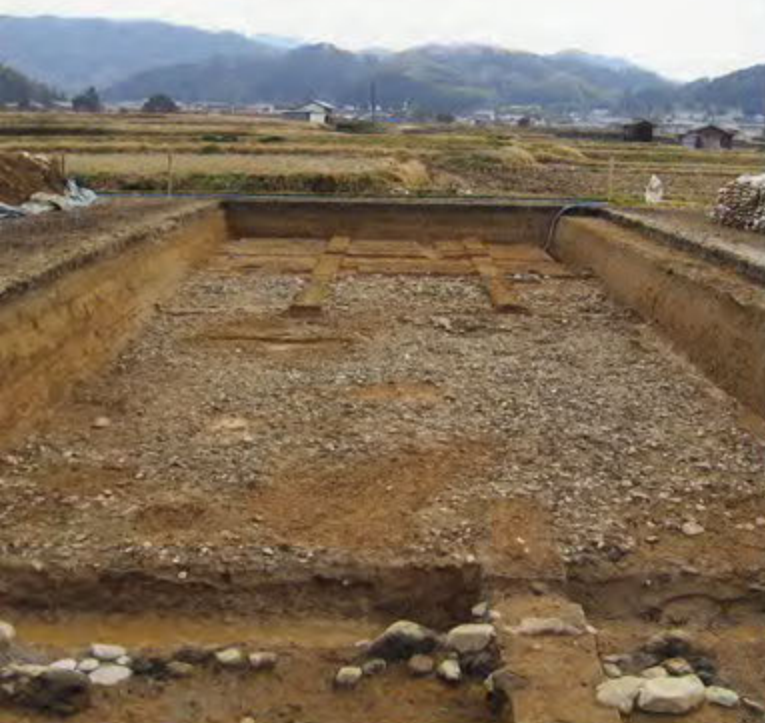
1トレンチ 砂利敷SH0739(北から)

〈1トレンチ〉昨年度に検出した東西掘立柱列SA0740・SA0741は外郭を区画する柱列ではなく東西方向の掘立柱建物であることが判明しました。この掘立柱建物SB0830は、東西5間以上(東西15m以上)南北3間以上(南北7m以上)で南に庇が付きまゝ。庇の出は1.8mです。建物南辺には石組で底石を持つ幅0.45mの雨落溝SD0701があり、掘立柱建物SB0830南東角で南北石組溝SD0817に接続します。建物の柱穴や雨落溝の位置関係から、この建物は切妻造りであったと考えられます。掘立柱建物SB0830の前には砂利敷SH0739があります。砂利敷SH0739は南へ15m(50尺)の地点で終了し、それより南側では落ち込みを埋めたSX0801を確認しました。

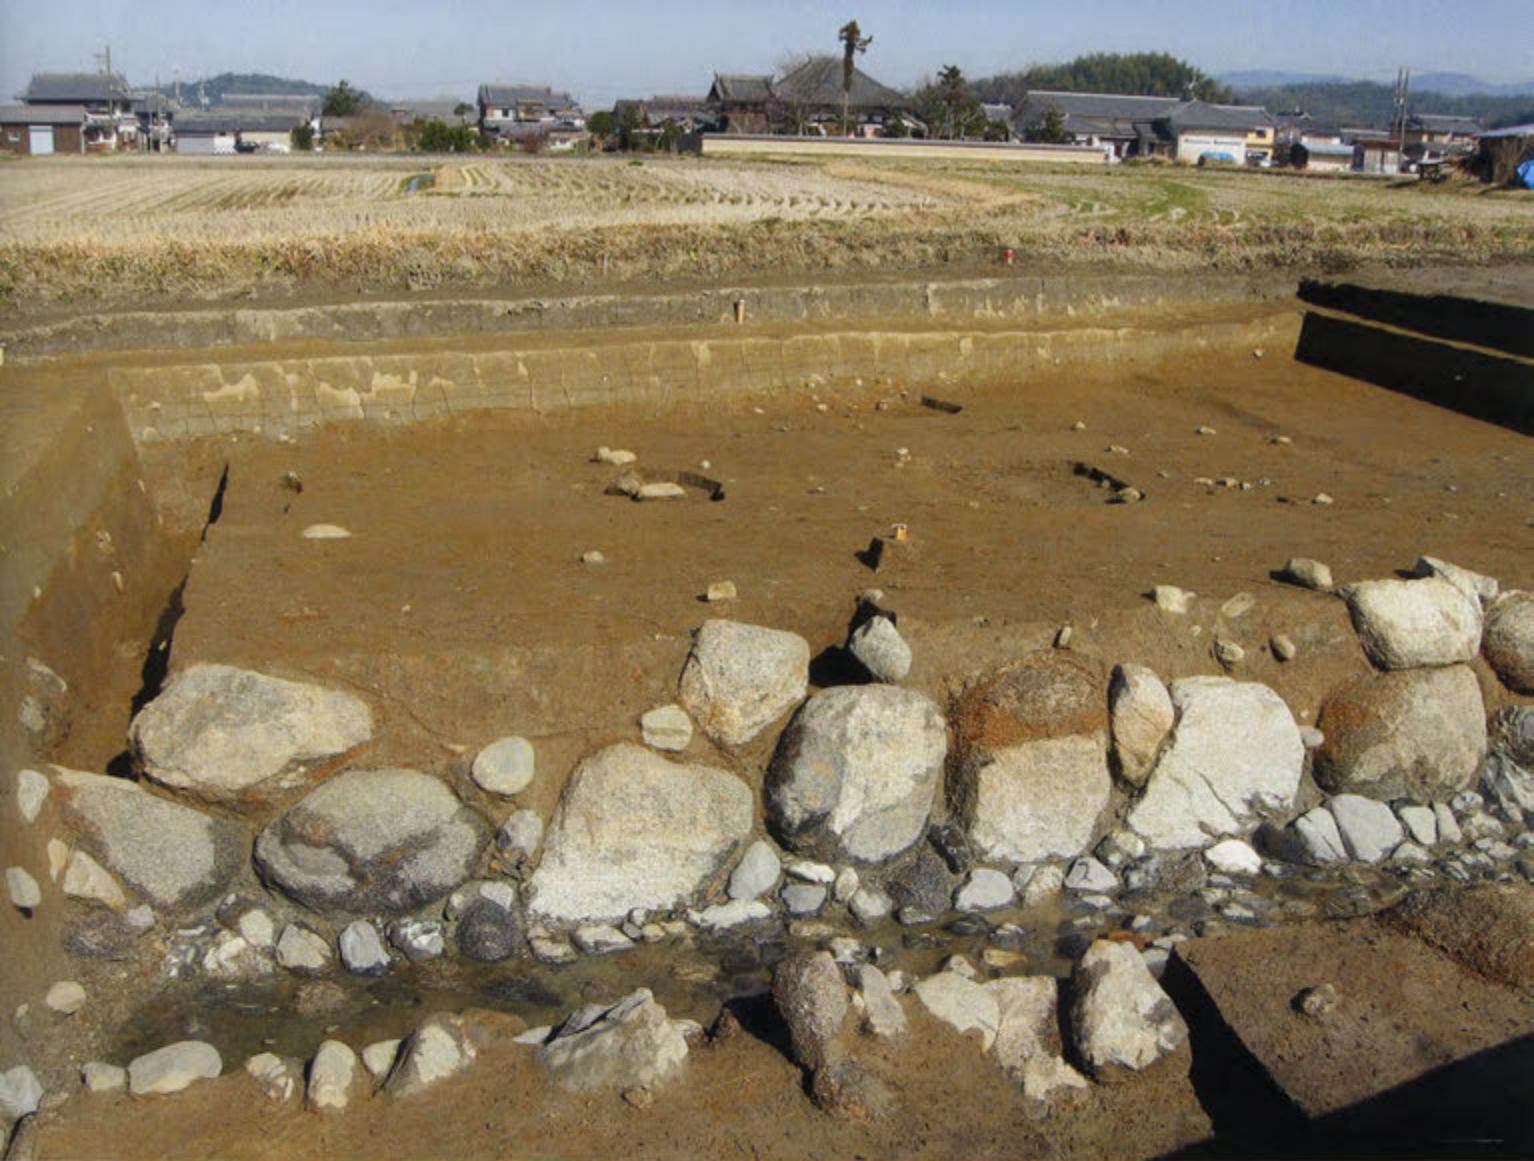
3 トレンチ 東西石組溝SD0605と掘立柱建物SB0831(南から)

〈3トレンチ〉東西石組溝SD0605の東延長と掘立柱建物SB0831を検出しました。東西石組溝SD0605は幅1.8m深さ0.8mで南北両岸に石組護岸があります。出土遺物から飛鳥時代後半の溝とみられます。掘立柱建物SB0831の南側にあたる溝底部分には底石を敷き詰めています。この東西石組溝SD0605は第157次調査地と3トレンチとの間で南北石組溝SD0315(第152次調査で検出)に接続し、さらに3トレンチよりも東へ伸びますが、2トレンチでは検出できなかったことから、東西石組溝SD0605は途中で曲がるものと考えられます。掘立柱建物SB0831は東西2間以上(4m以上)南北1間以上(3m以上)の建物で、出土遺物や正方位で建てられていることなどから、東西石組溝SD0605と同時期の飛鳥時代後半と考えられます。この付近では東西石組溝SD0605より北側にも建物が展開していたことがわかります。

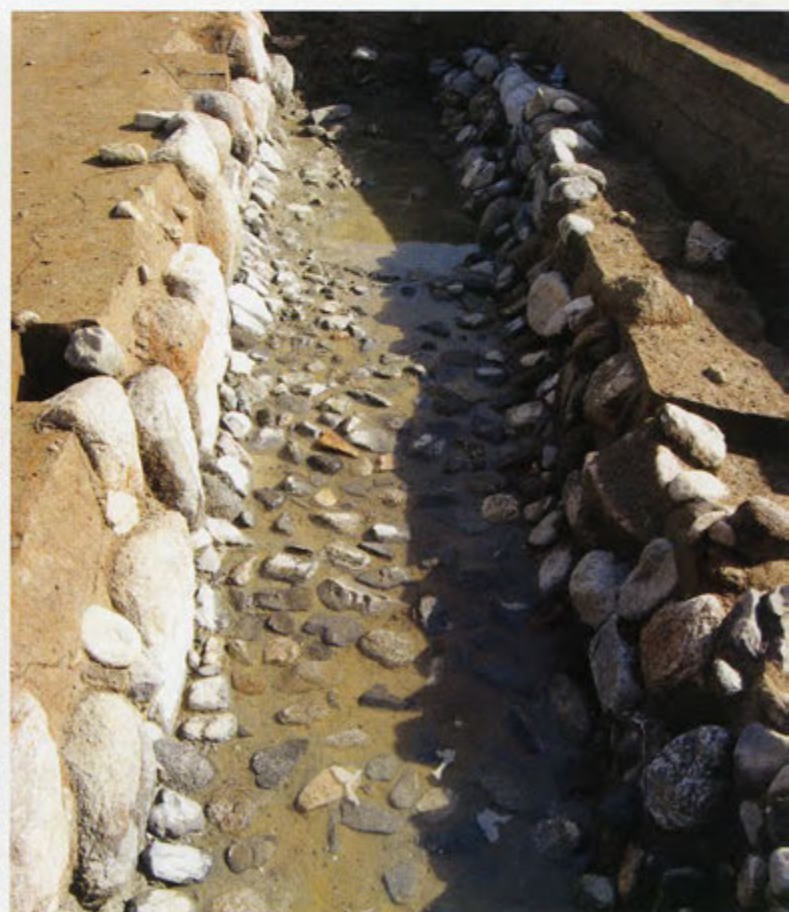
3 トレンチ 東西石組溝SD0605(西から)
