# 飛鳥京跡第164次調査

— 外郭北部の調査 —

—外郭北部の調査— 現地説明会資料

奈良県立橿原考古学研究所

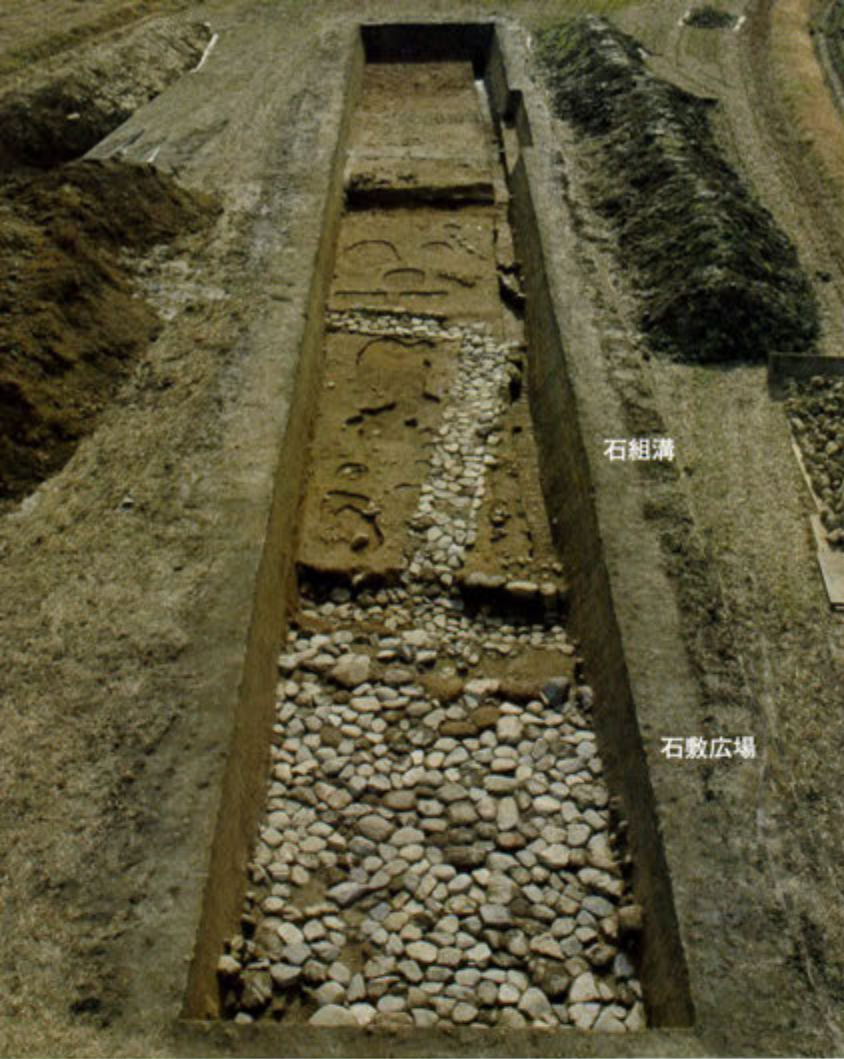
2区全景 石敷広場と石組溝（北から）

2区では、奈良文化財研究所が昭和31年から32年にかけて調査をおこない、その存在が明らかになった飛鳥寺南の石敷広場の一部を検出しました。石敷広場は約30cmの扁平な石を敷き詰めたもので、その南端には幅80cmのテラス面が一段下がってつくられています。テラス面の南縁に沿って、幅90cm・深さ30cmの東西方向の石組溝があり、溝の底には20cm大の石が敷かれています。

東西石組溝の南には幅60cm・深さ10cmの断面U字状の南北石組溝が取り付いています。南北石組溝は北端から約7m南で東へ直角に曲がっています。溝の西と南には約30cmの石を立てて側石としていますが、東と北には側石は認められません。石敷広場と同じ方位であることから、飛鳥寺に関連するものと考えられます。

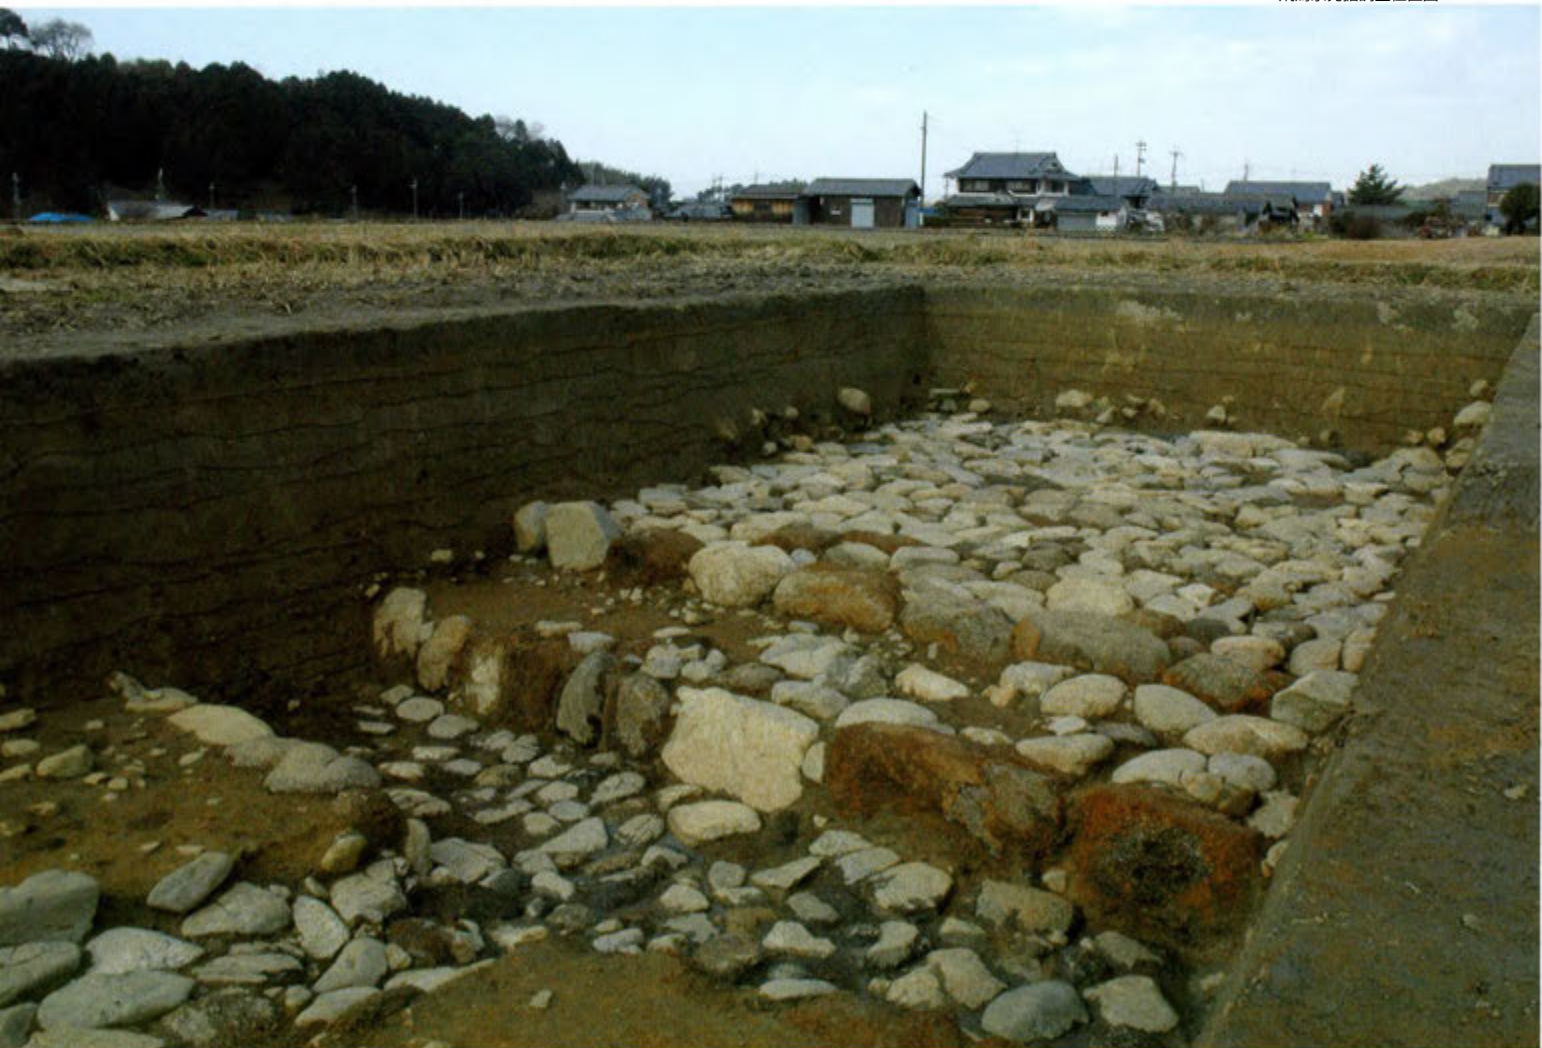
2区 石敷広場から甘樫丘を望む（南東から）

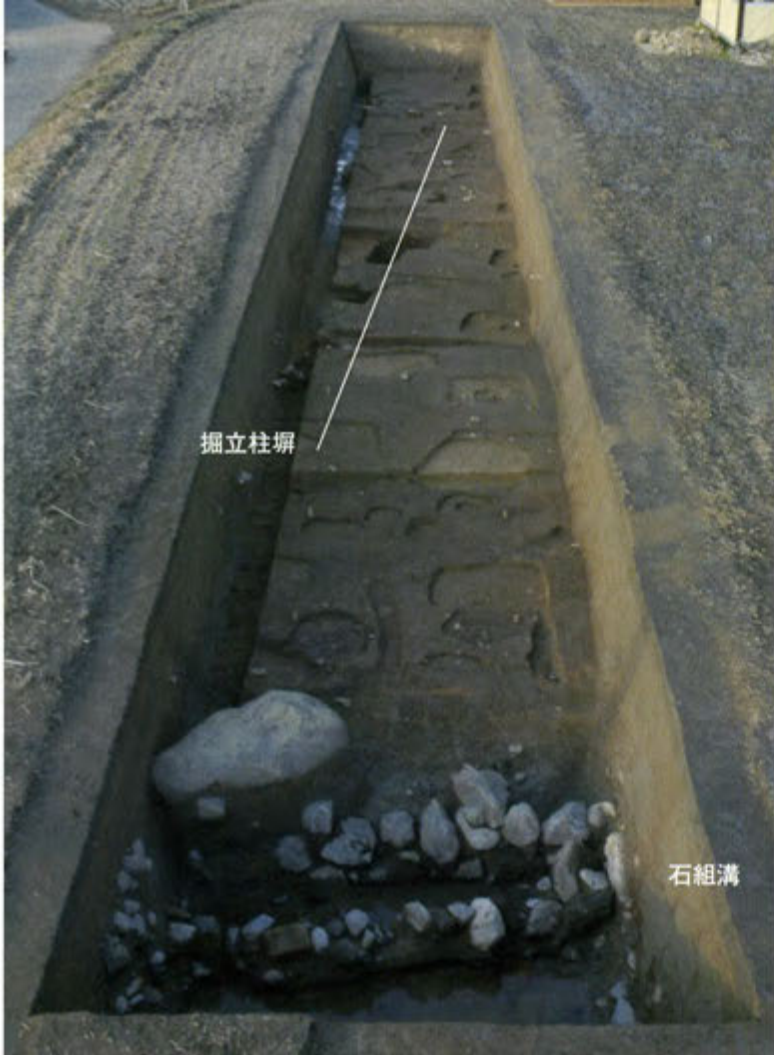
1区全景 石組溝と掘立柱塼（南から）

1区の南端では、幅3m・深さ80cmの東西方向の石組溝を検出しました。南壁は30～40cm程度の石を3段に積み上げています。北壁は藤原宮期に壊されており、側石は2段分のみが残っていました。溝の中からは土師器や須恵器など大量の遺物が出土しました。出土した土器から7世紀末に溝は埋まったとみられます。この石組溝は、これまで飛鳥京跡で確認された中では最大のものであり、基幹水路のひとつと考えられます。

また、飛鳥寺南の石敷広場の東端を南北に走る石組溝の延長を1区北西で確認しました。調査区の中央では掘立柱塀が検出されました。一辺1.4mの柱穴が2.7m間隔で南北に5間分並んでいますが、柱は全て抜き取られています。

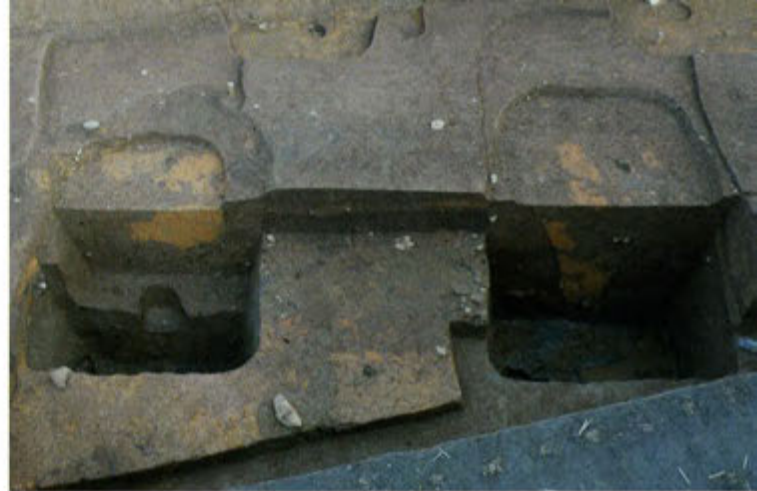
1区 掘立柱塼の柱穴（西から）

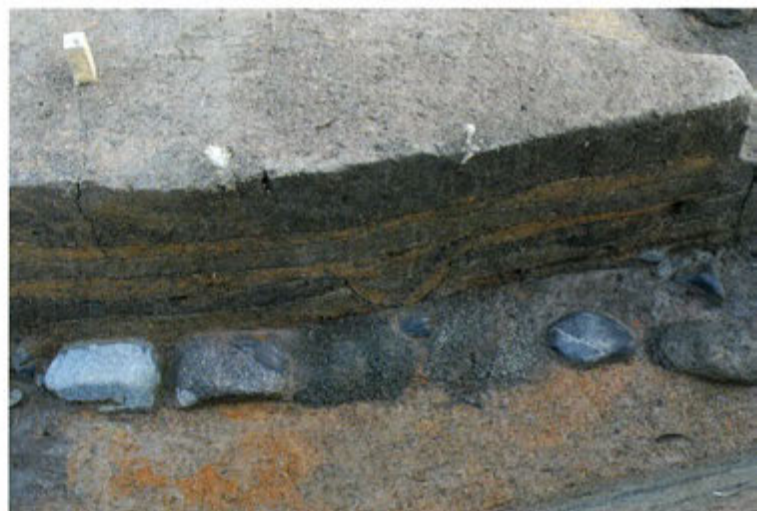
1区 下層の石列と縞状の整地土（西から）

掘立柱塀を検出した面の下層において、南北方向の石列を確認しました。出土した土器から飛鳥時代前半のものと考えられます。掘立柱塀はこれら

下層の遺構を整地して埋めたあとにつくられています。

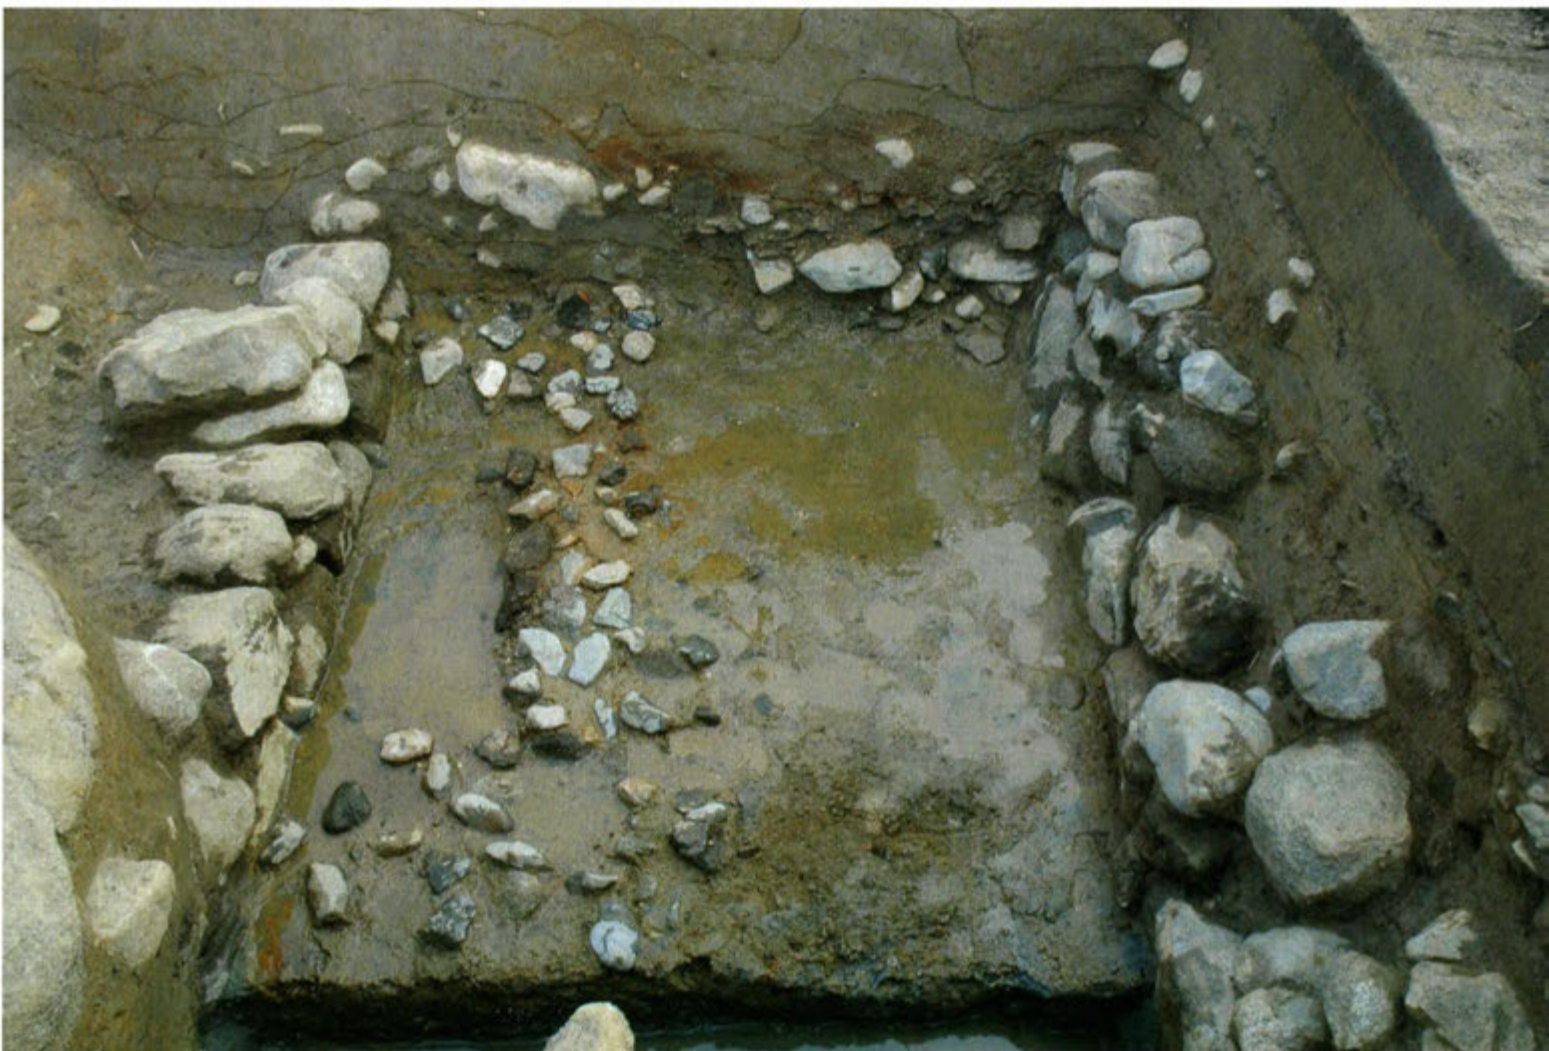
1区 東西方向の石組溝（西から）
