# 東大寺東塔院跡

— 令和元年度境内史跡整備事業に係る発掘調査 —  
現地説明会資料

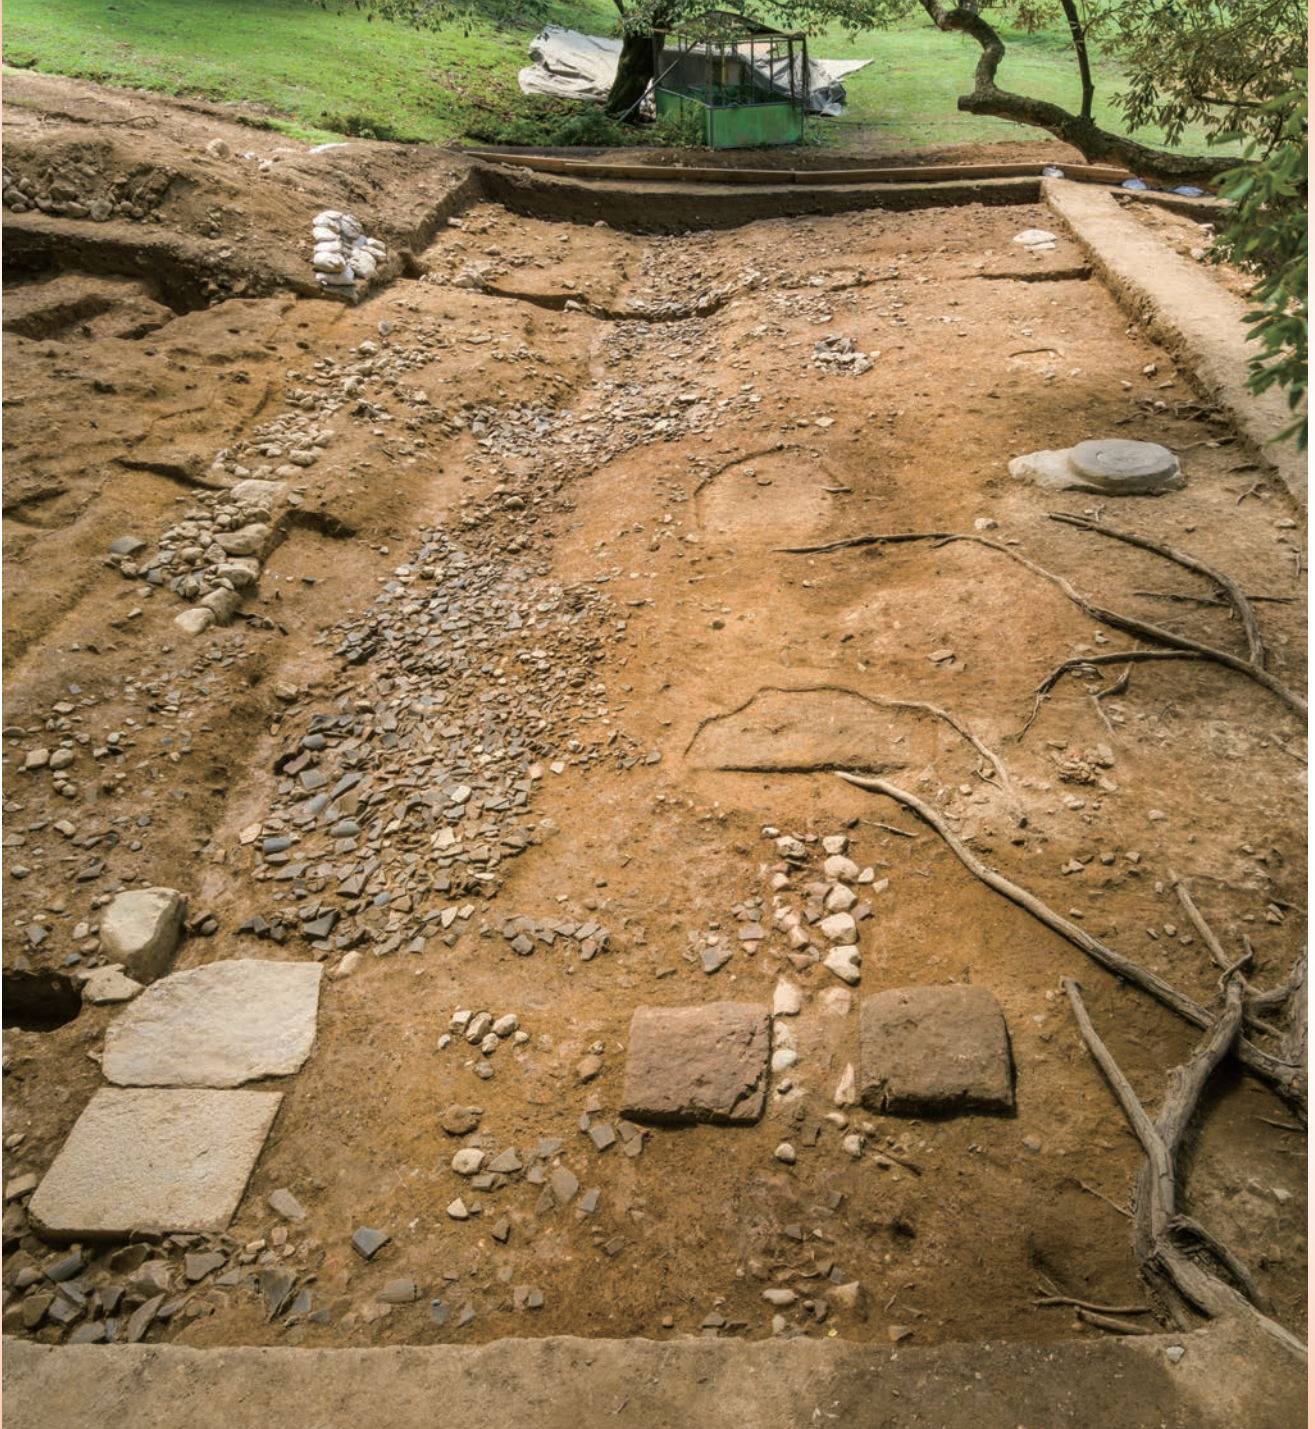
編 集：史跡東大寺旧境内発掘調査団  
（東大寺・奈良文化財研究所・奈良県立橿原考古学研究所）  
発 行：宗教法人東大寺  
〒 630-8587 奈良市雑司町 406-1  
発行年月日：令和元年 11 月 10 日 ※表紙 6 区東門・東面廻廊（北から）

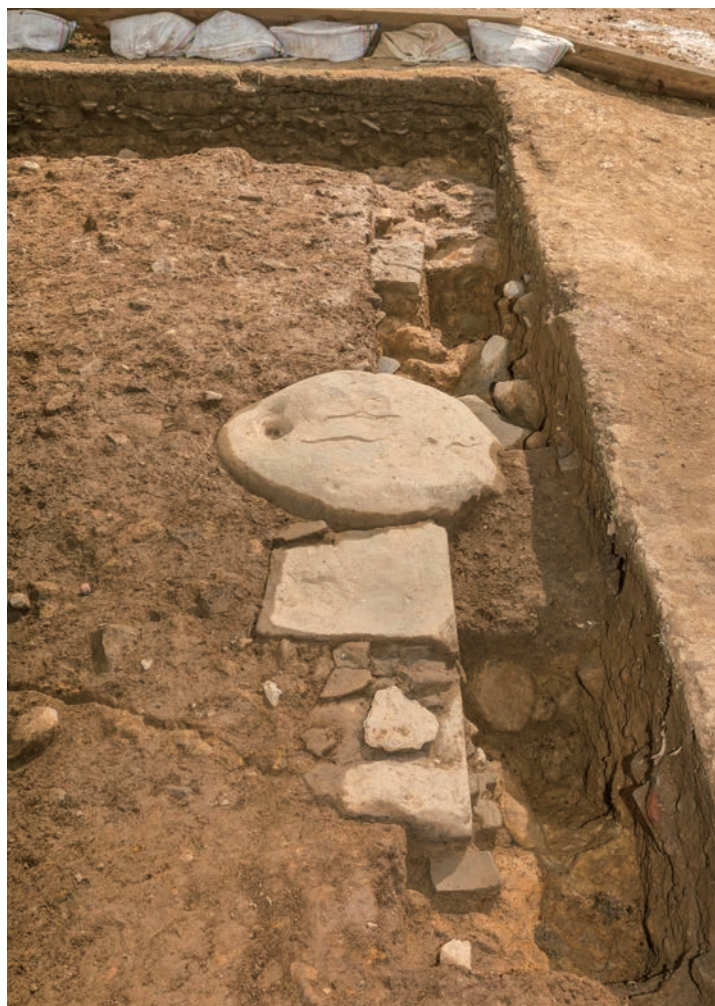
① 6区 創建期東面廻廊の礎石と敷壇・凝灰岩列（北から）

創建東面廻廊は梁行 2 間の複廊です。梁行規模は約 5.9 m（10 尺等間）と推定できます。廻廊の中央（棟通り）の礎石<sup>むなどお</sup>や塼<sup>せん</sup>・切石が当時のまま残っています。

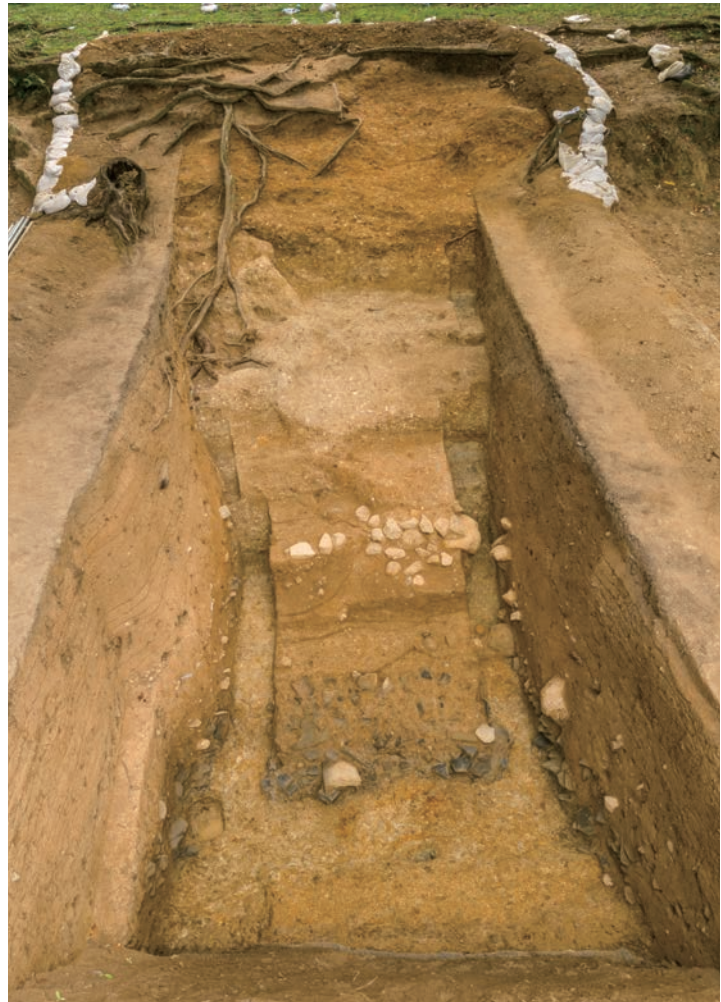
③ 8-1区 東面廻廊と背後の斜面（西から）

奈良時代創建時には東から西に下る斜面を削り落として廻廊の平坦面を確保しています。その状況は、東北隅部付近で顕著です。

また、廻廊背後の斜面裾では石列などを確認しました。

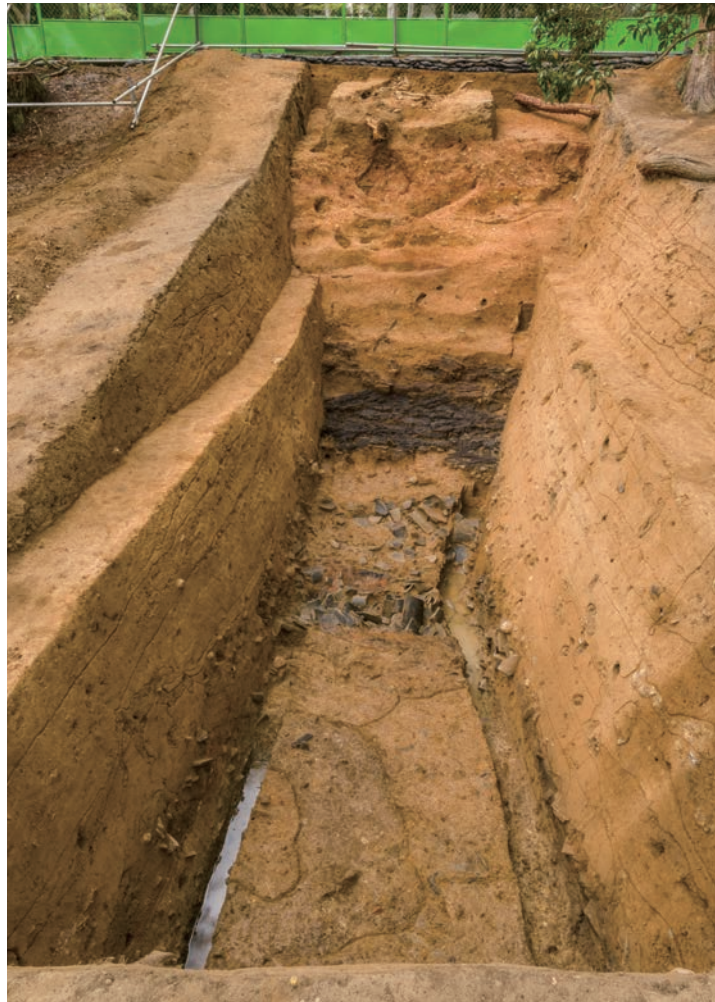
④ 8-3区 北面廻廊と背後の斜面（南から）

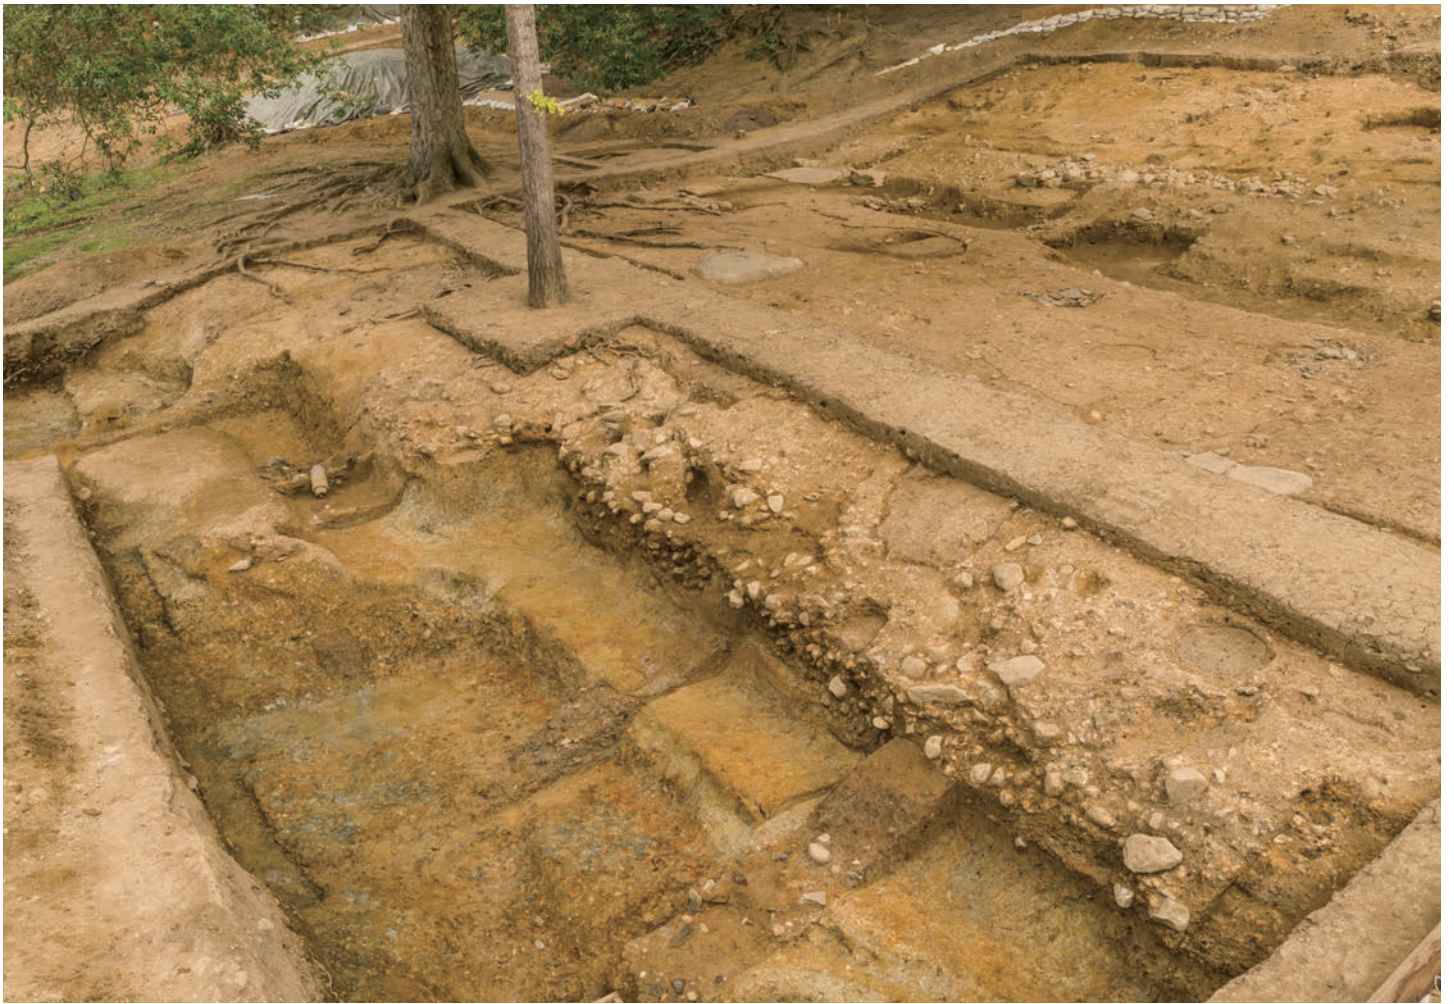
②6区 東門・東面回廊 廻廊基壇に対して門基壇・階段が西に張り出す（南西から）

**奈良時代（創建期）** 創建東門は、梁行 2 間<sup>はりゆき</sup>・桁行 3 間<sup>けたゆき</sup>の礎石建物です。建物規模は梁行約 7.1 m（12 尺等間）・桁行約 12.7 m（中央間 15 尺・両脇間 14 尺）と推定できます。

**鎌倉時代（再建期）** 再建東門は、梁行 2 間・桁行 3 間の礎石建物です。建物規模は梁行約 5.4 m（9 尺等間）・桁行約 11.7 m（中央間 15 尺・両脇間 12 尺）と推定できます。基壇上には、礎石 1 石、門の出入りに関わる遺構、東雨落溝<sup>また</sup>を跨ぐ通路となる敷石遺構が良好な状態で残っています。また、再建北門は東門と同規模と推定でき、再建西門は東門と東西対称形の同規模と想定されます。

一方、鎌倉時代の再建に際しては、東門・東面廻廊・北門・北面廻廊は、奈良時代創建期の門・廻廊基壇の幅を狭めています。これとともに、門は規模を縮小し、廻廊は複廊を単廊にするなど、建物の大きな改造がおこなわれていたことが明らかになりました。

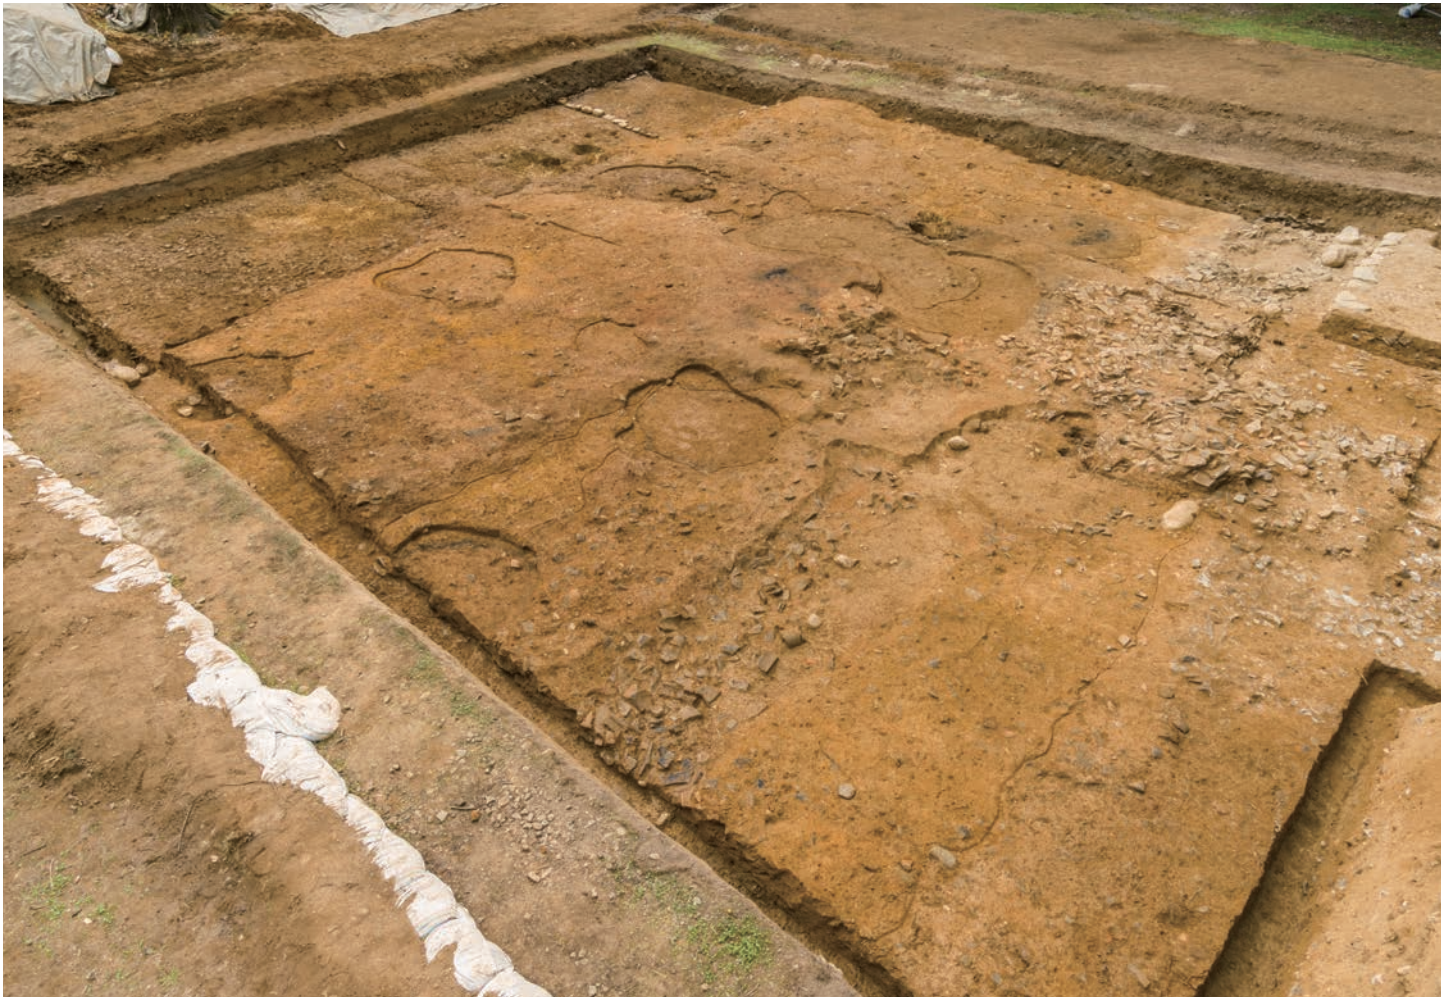
⑤1区 北門・北面廻廊 基壇上に礎石抜取穴が整然と並ぶ（北東から）

再建東面廻廊と北面廻廊は梁行 1 間の単廊です。梁行規模は約 4.7 m（15.5 尺）と推定できます。
