今回の調査は、奈良県による飛鳥宮跡・飛鳥京跡苑池整備活用事業に伴うもので、飛鳥京跡第190次調査にあたります。調査区は昨年度調査区（第189次）の南隣に位置し、飛鳥宮跡Ⅲ期遺構の内郭の西北部にあたります。調査の目的は、1965・1970（昭和40・45）年度の第7次・第21次調査で検出した遺構をあらためて精査するとともに、現在の国土座標に位置づけることにより、周辺で検出されている遺構との位置関係を明らかにすることです。

史跡 飛鳥宮跡（飛鳥京跡第190次調査） 現地説明会資料

# 史跡 飛鳥宮跡（飛鳥京跡第190次調査）

現地説明会資料

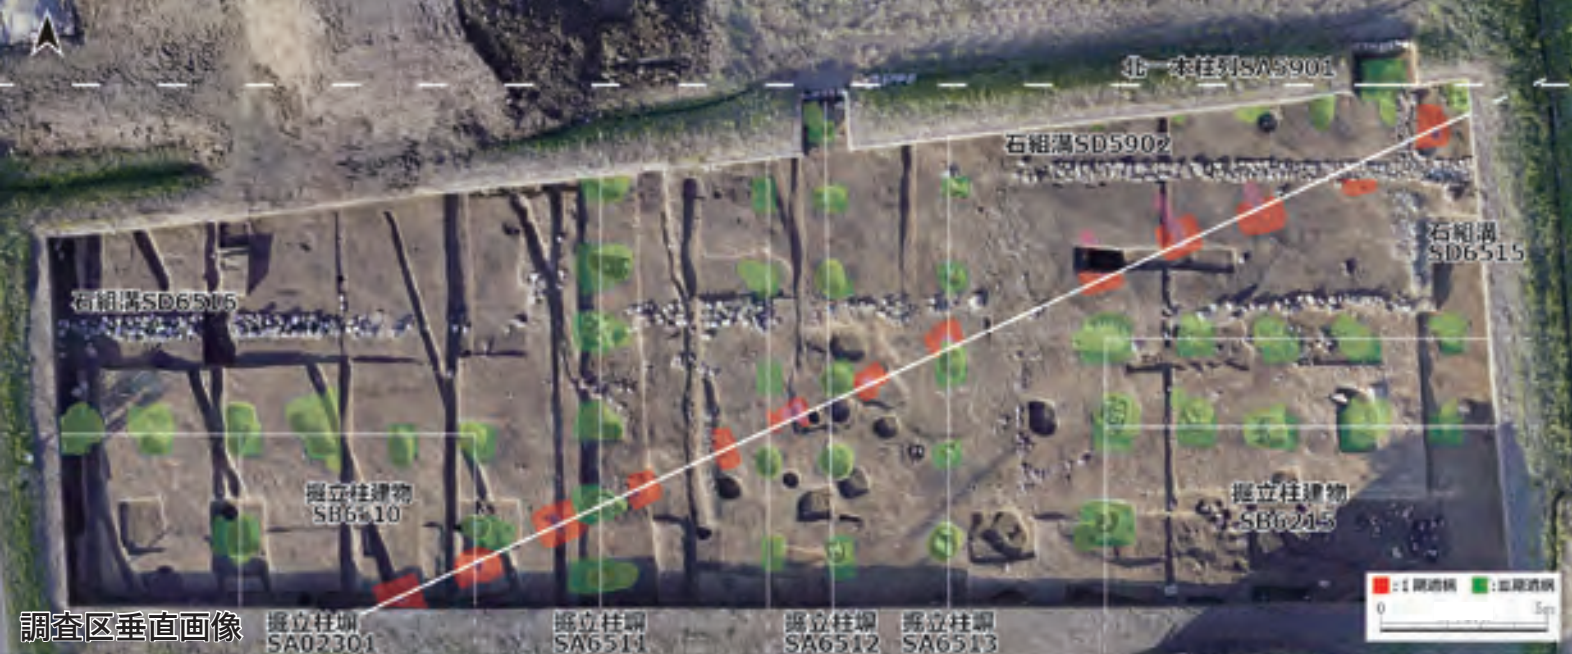
調査区垂直画像

既往調査における検出遺構の再評価 第7次・第21次調査で確認されていた遺構をあらためて精査した結果、掘立柱建物 SB6215 と掘立柱建物 SB6510 の東西建物が、東西方向の柱筋を一致させて配置されていることが明らかになりました。

その結果、飛鳥宮跡Ⅲ期遺構の内郭西北部において、2棟の東西建物が東西に整然と並ぶ建物配置を復元できるようになりました。

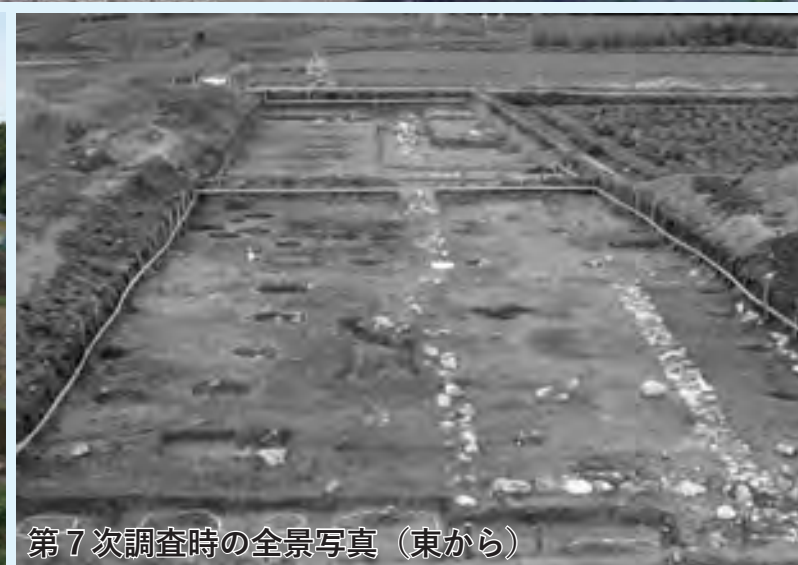
第7次調査時の全景写真（東から）

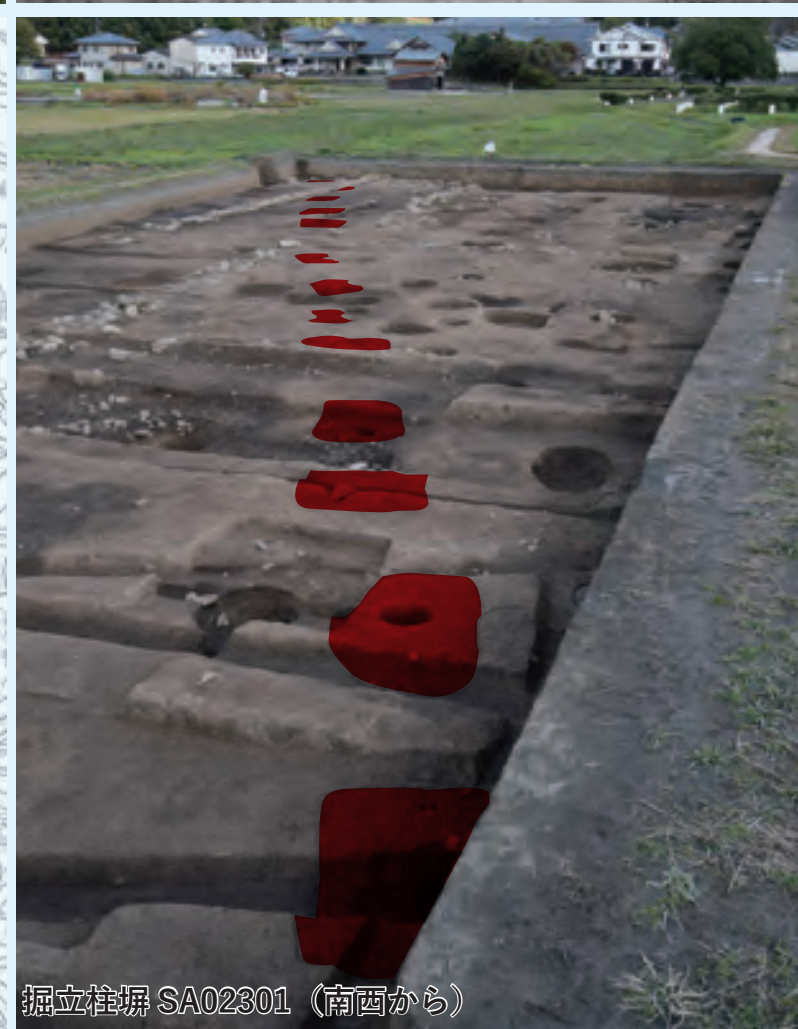
⑥掘立柱塀 SA02301 調査区を斜めに横断する13間以上の柱穴列で、検出長は約35.0mです。柱痕跡や柱抜き取り穴には、赤褐色の焼土や炭化物が多く混じります。推定される柱間寸法は約2.7m（9尺）で、柱筋は東に対して北に約25°の振れを持っています。

掘立柱塙 SA02301（南西から）

一方、⑥の掘立柱塀 SA02301 は、遺構の重複関係とともに、柱筋の方向や、柱痕跡および柱抜き取り穴に焼土や炭化物が多く含まれることが、これまでに周辺で確認されているⅠ期遺構と共通することから、Ⅰ期遺構と考えられます。

今回検出した掘立柱塀 SA02301 は検出長約35mに及ぶ長大な遺構で、Ⅰ期遺構の区画施設としては初の検出事例です。舒明天皇が造営した飛鳥岡本宮にも推定されるⅠ期遺構の広がりや配置に新たな情報を提供するものであり、大変貴重な調査成果といえます。
