明日香村飛鳥京跡第151次調査 — 内郭中枢の調査 —

現地説明会資料(2004年3月13日)

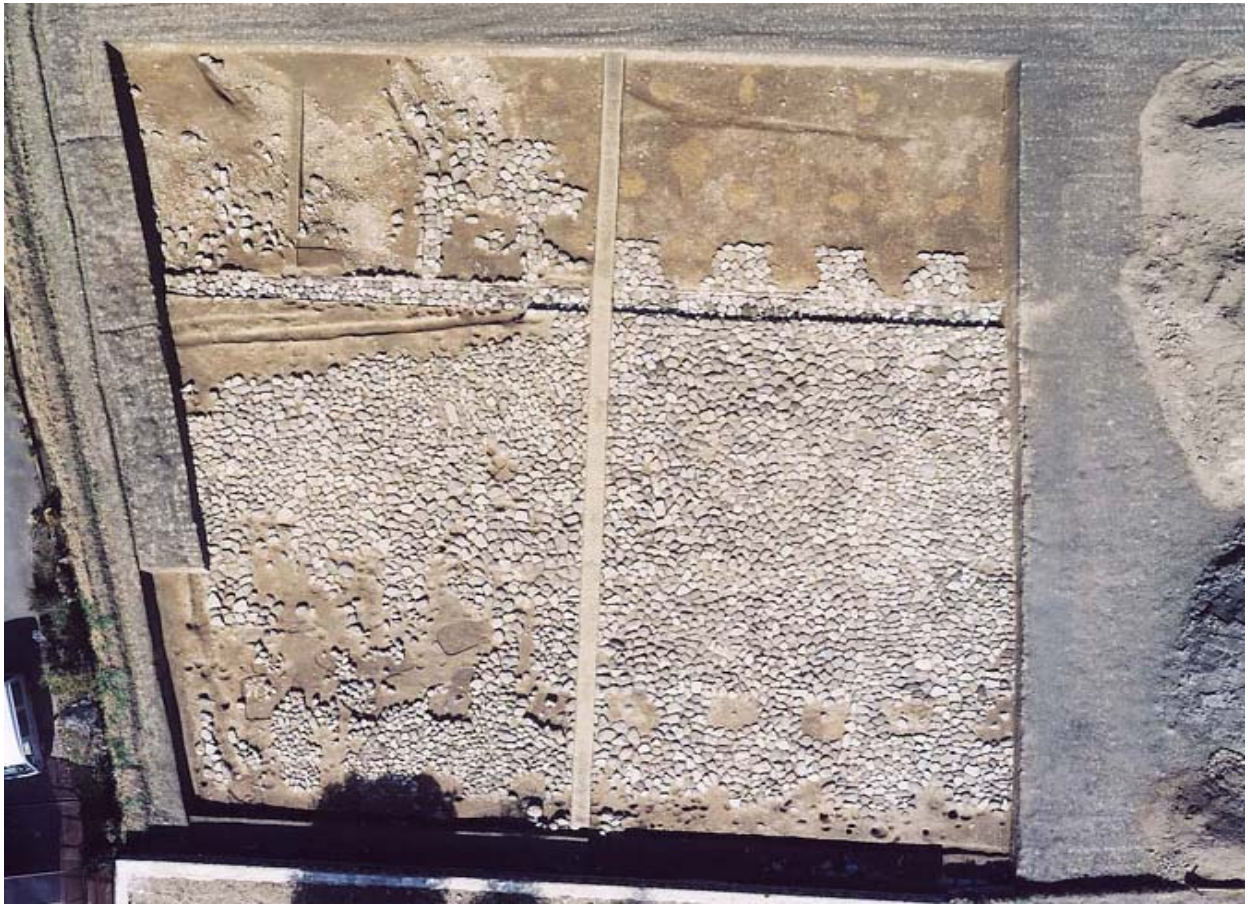
写真2 調査区全景(上空から)

今回の調査では建物と石組溝、石敷広場、池、塀を検出しました。すべてⅢ期に伴うものと考えられます。

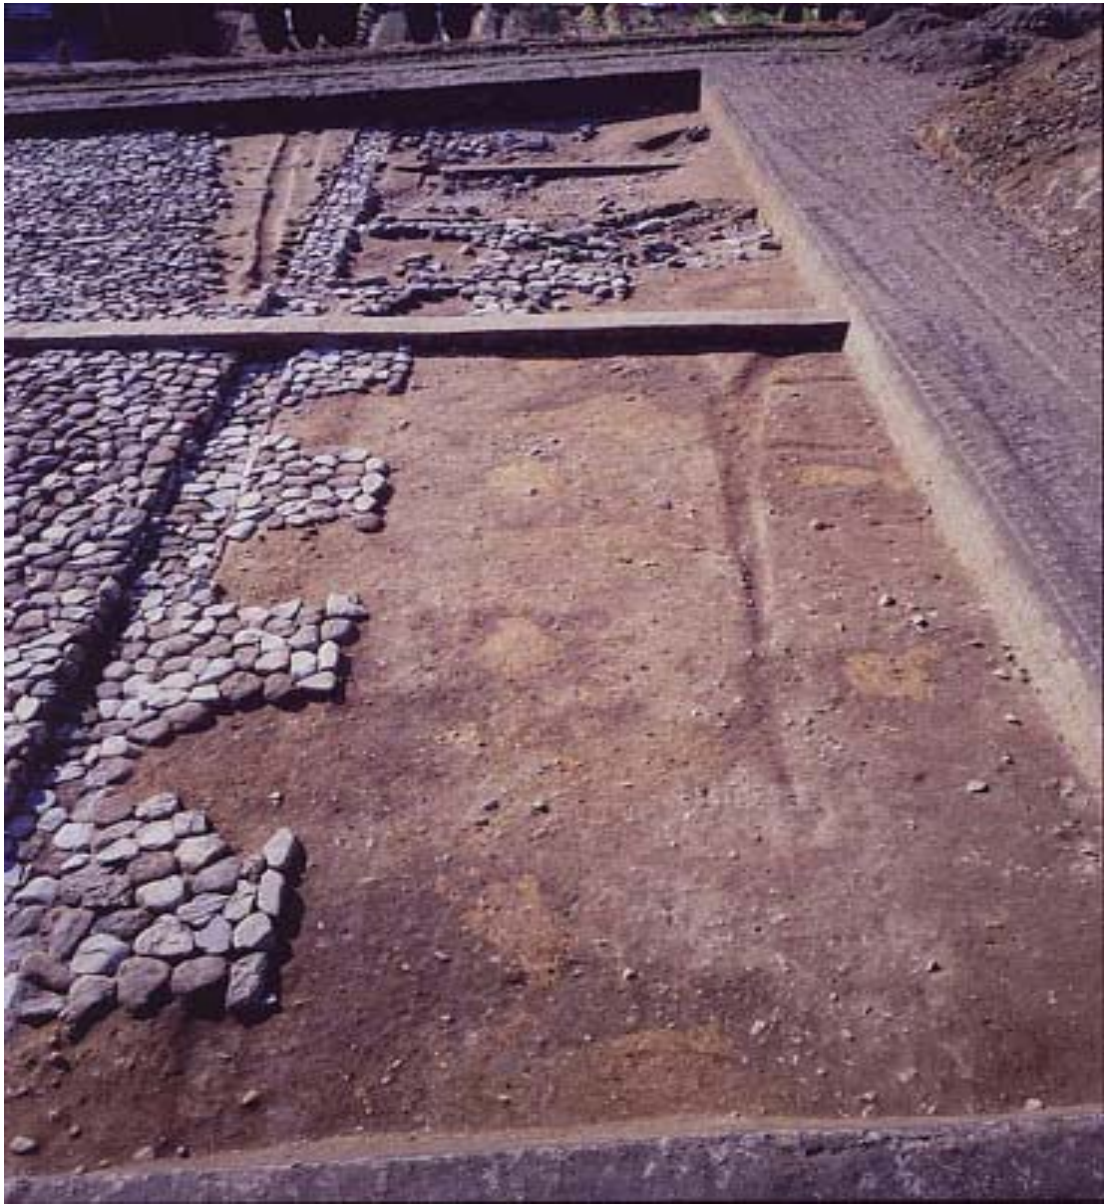
写真4 大型建物跡(東から)

建物は調査区の北東で検出しました。今回の調査では建物の南西部分1/4だけを調査しました。東西4間以上、南北2間以上の非常に大きな建物です。南には庇をもち、建物の周囲を石敷がめぐります。西に床が張り出していた形跡(縁)があります。建物のすぐ南をとる東西方向の石組溝を雨落溝としています。また、建物の西妻から2間目に階段を取り付けた痕跡が確認できました。建物は階段の張り出しから推定すると、床の高さが2m前後の高床の建物とすることができます。

今回の調査では、Ⅲ期(後飛鳥岡本宮・飛鳥浄御原宮)にあたる巨大な建物とその南にひろがる石敷広場を検出することができました。建物は南西部分1/4だけを確認したにとどまりますが、仮に内郭の南北の中心軸で折り返すと、東西8間(24m)という巨大な建物となります。すぐ南でみついている内郭前殿は東西7間ですから、それよりも大きいということになります。建物の正確な南北規模は、来年度の調査を待たねばなりません、3間ないしは4間とみるのが妥当です。また、南に庇をもつことから、今回検出し建物を内郭北区画にある正殿級の建物とみてほぼまちがいはありません。また、石敷広場は南北約12mと内郭前殿の前の広場とほぼ同じ規模です。内郭前殿と今回みつかった区画が、計画的につくられていることがわかります。石敷広場の南辺では塀を3条検出しました。これも、今回の調査でみつかった建物と石敷広場を厳重に区画するためと考えることができます。こういったことから、建物は内郭北区画のなかでも、きわめて神聖かつ重要なもの、すなわち、天皇(大王)にかかわる正殿である可能性がきわめて高いと考えられます。

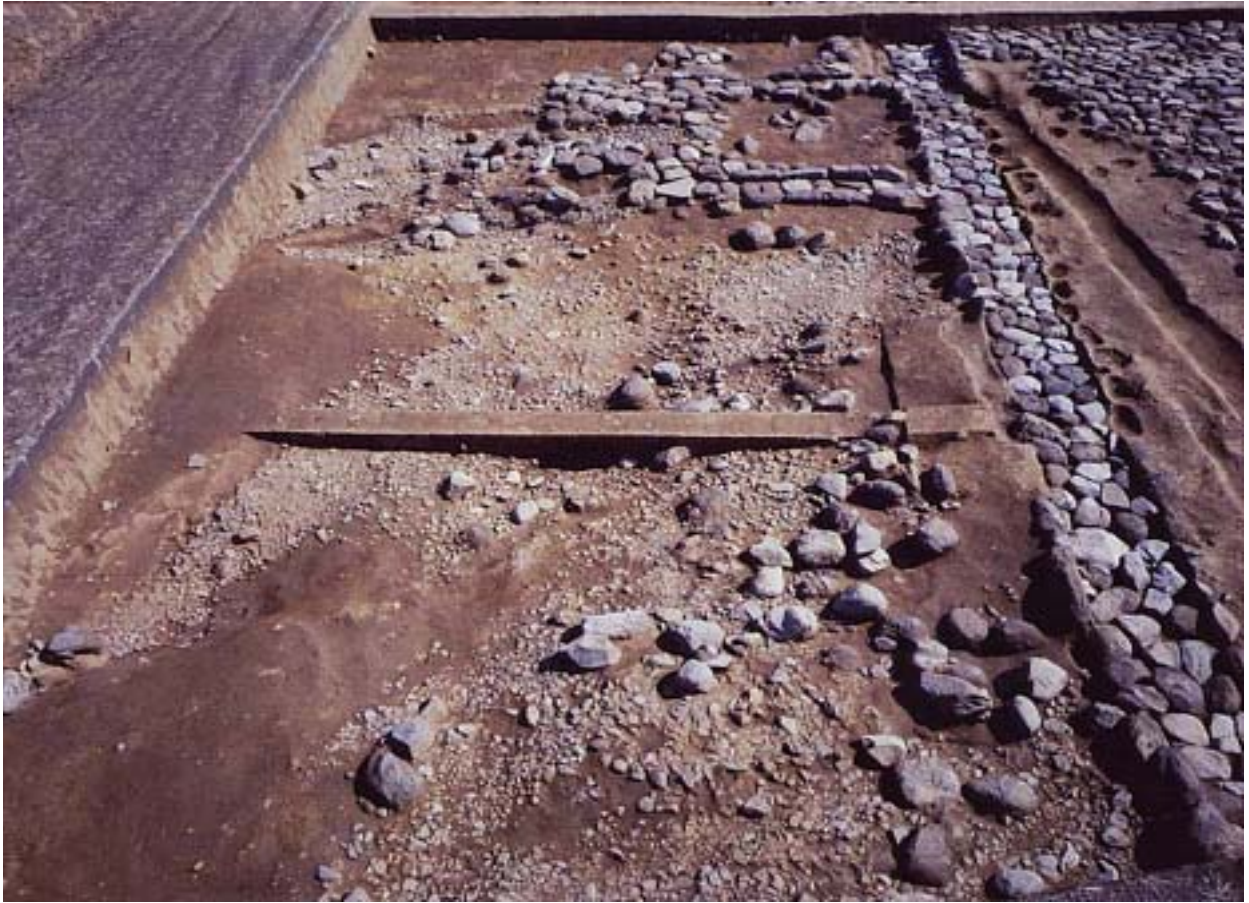
写真5 池(西から)

建物の西では、砂利を丁寧に敷いた池の跡がみつかりました。南辺を東西の石組溝、東辺を南北の石組溝によって区画されたもので、北西や西に蛇行状にのびる窪みに州浜のように砂利が敷かれています。また、各所に人頭大の石を配しています。さらに、北西や西にのびていく可能性があります。建物にみられた西への床の張り出しは、この池との関係で理解できるのではないのでしょうか。池は建物とほぼ同時につくられ、建物よりは早く埋め立てられています。

さらに、建物の西から砂利を敷いた池がみつかりました。このような池は吉野離宮といわれている宮滝遺跡でみつっていますが、宮の正殿級の建物に隣接してみつかるのははじめてです。州浜状に砂利を敷いているなど、これまでの飛鳥時代の庭園としては類例のないものです。それが、また、天皇(大王)の私的空間の正殿に隣接してみつかったことから、天皇(大王)の私的空間の形態や当時の王権の形態を考えるうえでも重要な問題を提起するものと思われます。

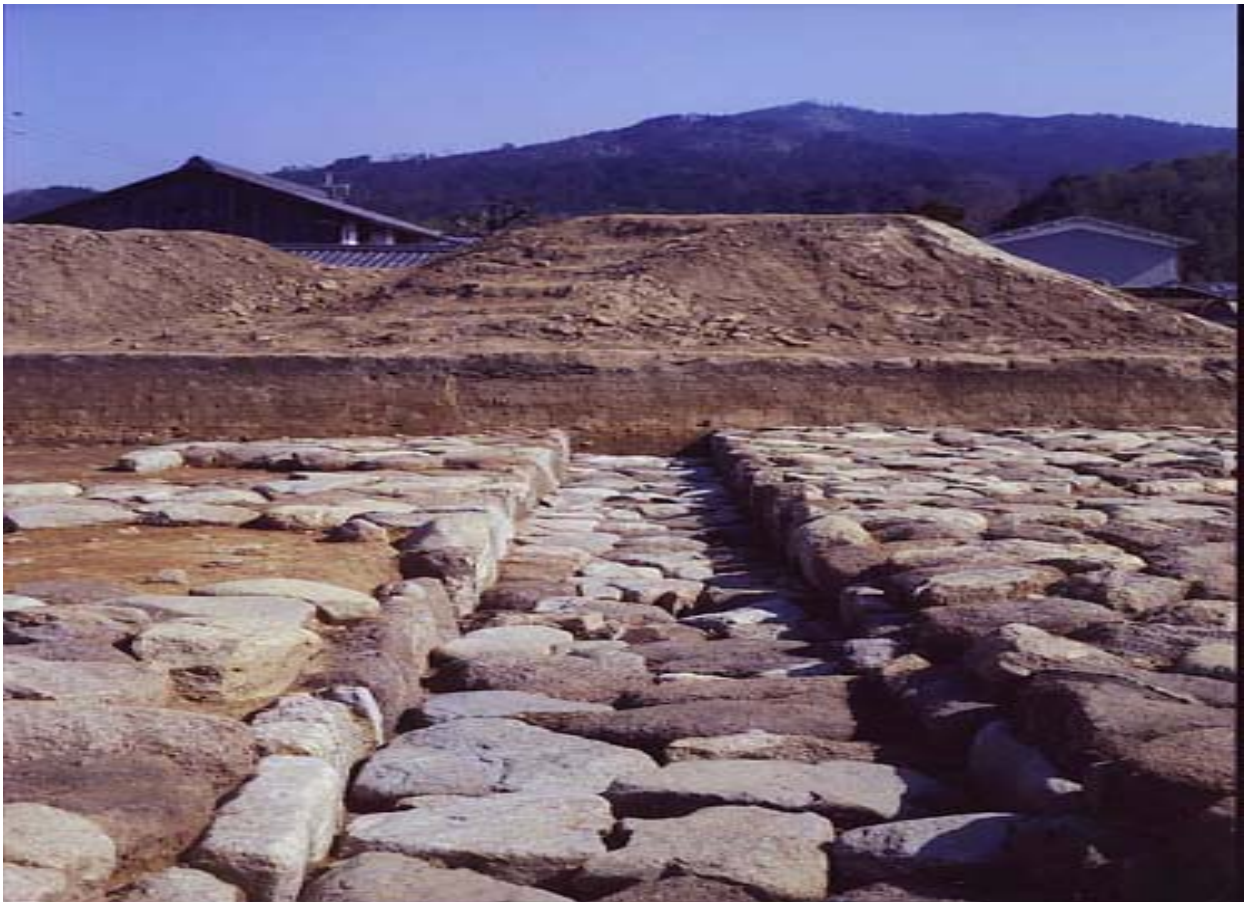
写真6 東西方向の石組溝(西から)

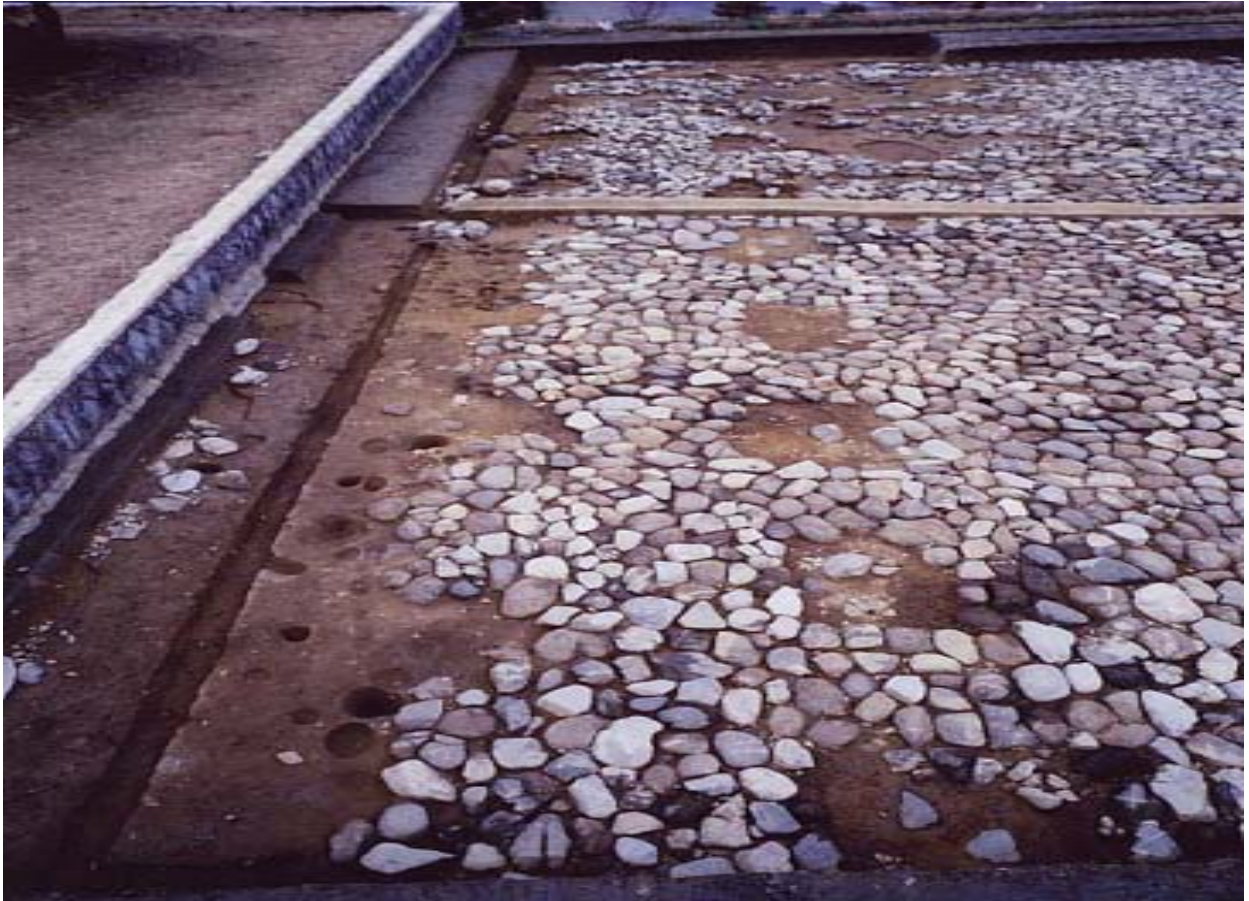
写真7 塀(東から)

石敷広場の南辺で、東西方向の塀を3条検出しました。内郭前殿のある南区画を分ける施設とみてよいと思います。北にある建物をより厳重に護るための施設と考えられます。しかし、今回の調査では南区画と北区画をつなぐ門のような施設は確認することはできませんでした。
