史跡・名勝 **飛鳥京跡苑池** 第9次調査  
(飛鳥京跡第175次調査) 現地説明会資料

2014年7月19日  
奈良県立橿原考古学研究所

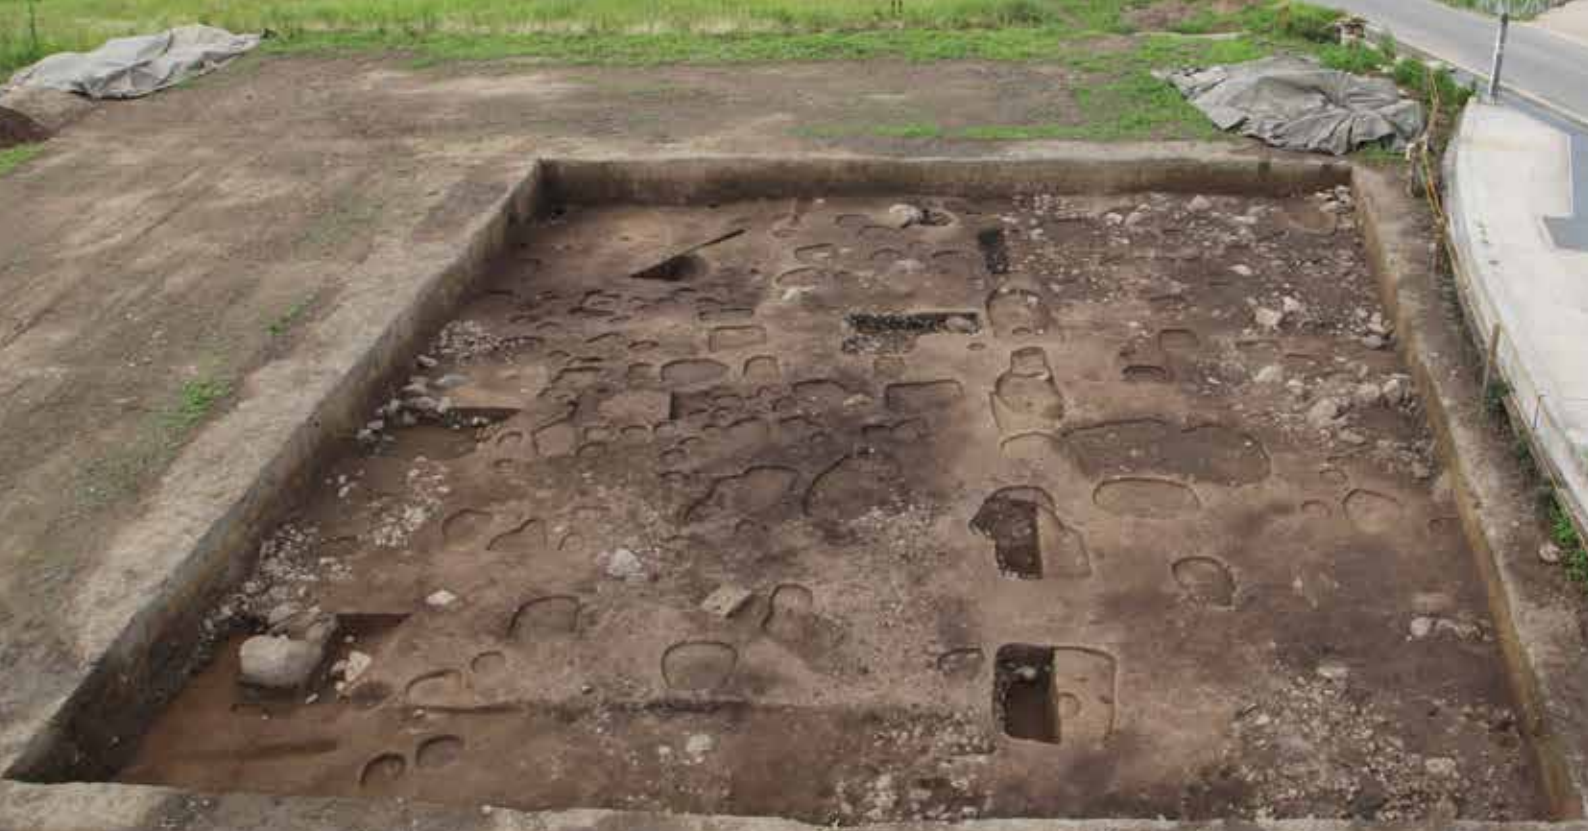
1区 全景 (南から)

1 区 調査区東側において、飛鳥時代の南北方向の掘立柱塀が検出されました。これは、南側隣接地で検出された掘立柱塀の北側延長線上に相当します。調査区内では、南北約 15m にわたって柱穴 7 箇所が確認されました。柱間は、2.4 ~ 2.7m です。今回の調査区から約 100m 北方に離れた北池の東側でも柱穴が確認されており、今回検出した掘立柱塀と北池の東側の柱穴は一直線上に並んでいた可能性が出てきました。掘立柱塀の南端から北池の東側までを含めると、この掘立柱塀は南北約 130m 以上にわたってつくられた苑池の東側を限る大規模な区画施設であったとみられます。

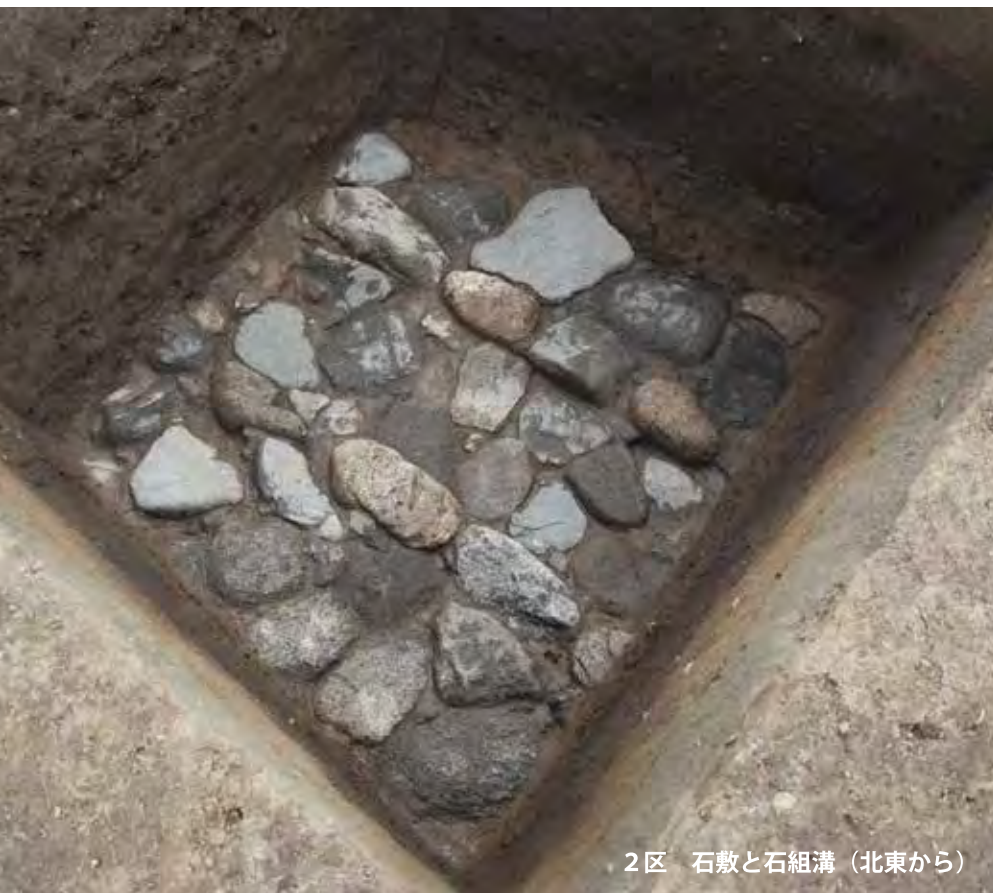
2区 石敷と石組溝 (北東から)

2 区 調査区全体で石敷を検出しました。中央には南北方向の石組溝があります。石組溝の西側に隣接して飛鳥時代の掘立柱建物 1 棟が、これまでの調査によって確認されています。石敷はこの掘立柱建物にともなうもので、雨落溝として機能していたと考えられます。
