飛鳥京跡苑池と周辺の遺跡 1/1,000「史跡・名勝 飛鳥京跡苑池」

飛鳥京跡苑池全体図 1/1,000「史跡・名勝 飛鳥京跡苑池」

## はじめに

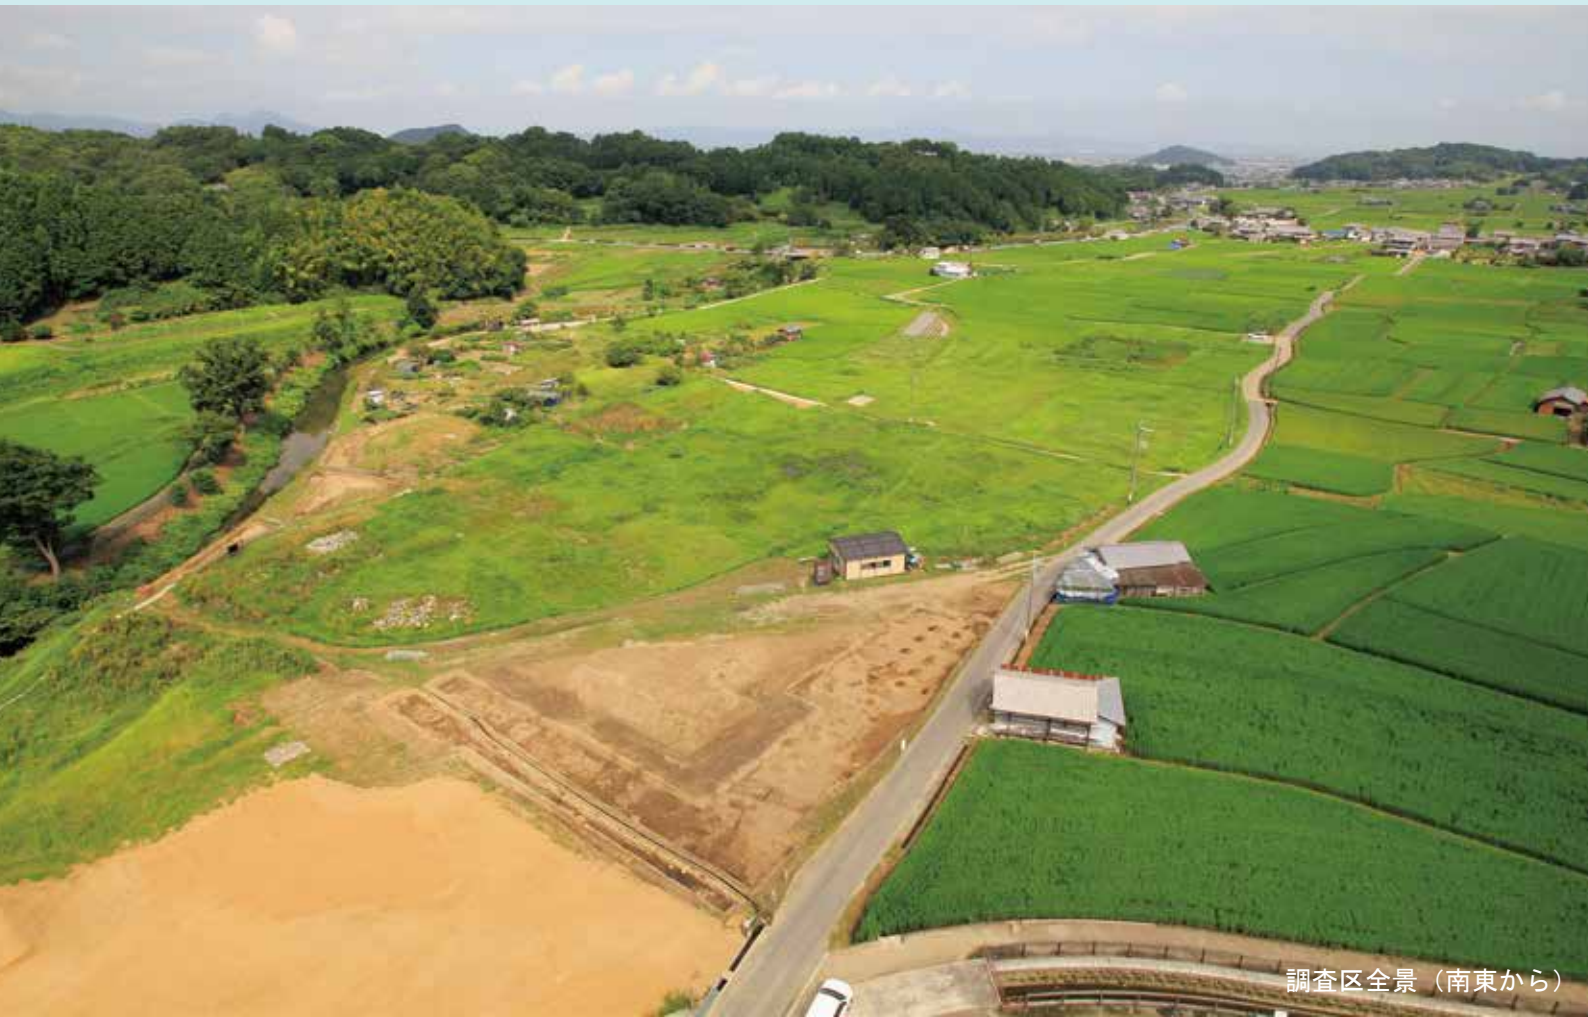
調査区全景 (南東から)

**掘立柱建物** 調査区北東部で検出した総柱建物です。その規模は、南北4間(約10.8m)、東西2間(約5.4m)です。解体時に、柱はすべて抜き取られています。

**掘立柱塼(SA7103)** 調査区東部で検出しました。先述した掘立柱建物に取り付きます。過去の調査成果をふまえると、総延長130m以上になります。なお、掘立柱建物から南側にあったと想定される柱穴の多くは、後世の土地利用により削平されたと考えられます。

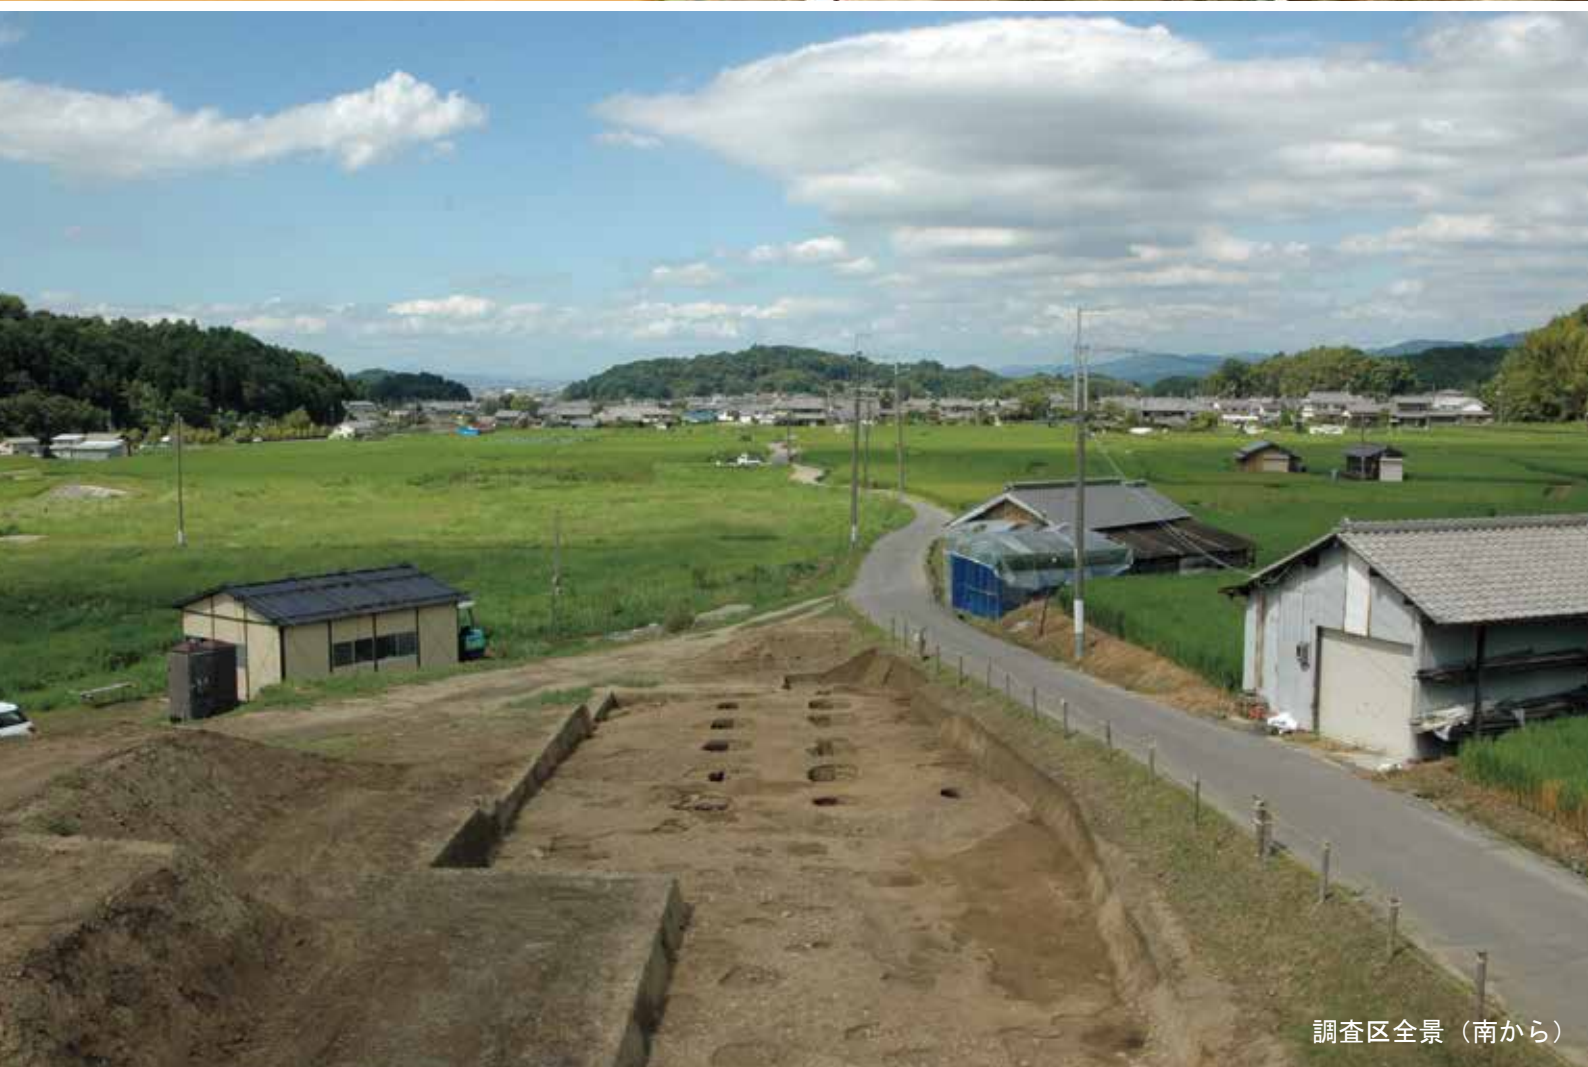
調査区全景 (南から)

発掘調査は、南池の西側(1区)と東側(2区)に調査区を設けておこないました。調査の結果、1区では中世以降の飛鳥川による河川堆積層、2区では掘立柱建物を検出しました。
