# 小山田遺跡第9次調査 (小山田古墳)

現地説明会資料

2017年8月26日  
奈良県立橿原考古学研究所

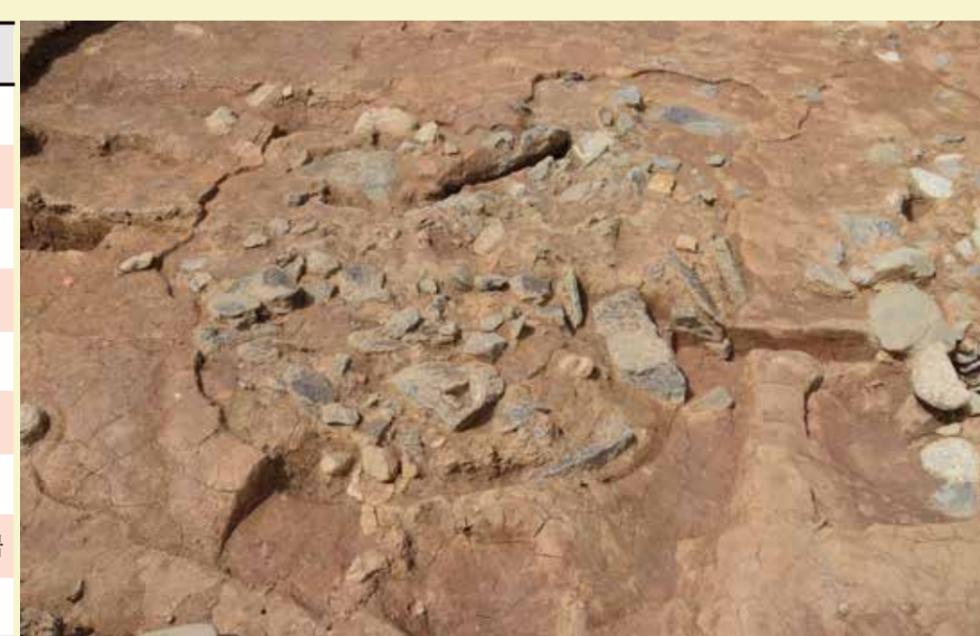
羨道基底石抜き取り穴(西1)(南東から)

**羨道基底石抜き取り穴** 羨道基底石の抜き取り穴は、東側4基、西側4基の計8基を検出しました。抜き取り穴の規模は、南北長0.4～2.6m、東西幅0.4～2.4m、深さ0.2～0.4mを測ります。抜き取り穴の埋土には、石英閃緑岩片のほか、室生安山岩片や結晶片岩片が含まれています。西側南端の抜き取り穴では、石を割る際に彫られた矢穴がある石材1点を確認しました。矢穴の規模と形状から、江戸時代後半頃のものと考えられます。

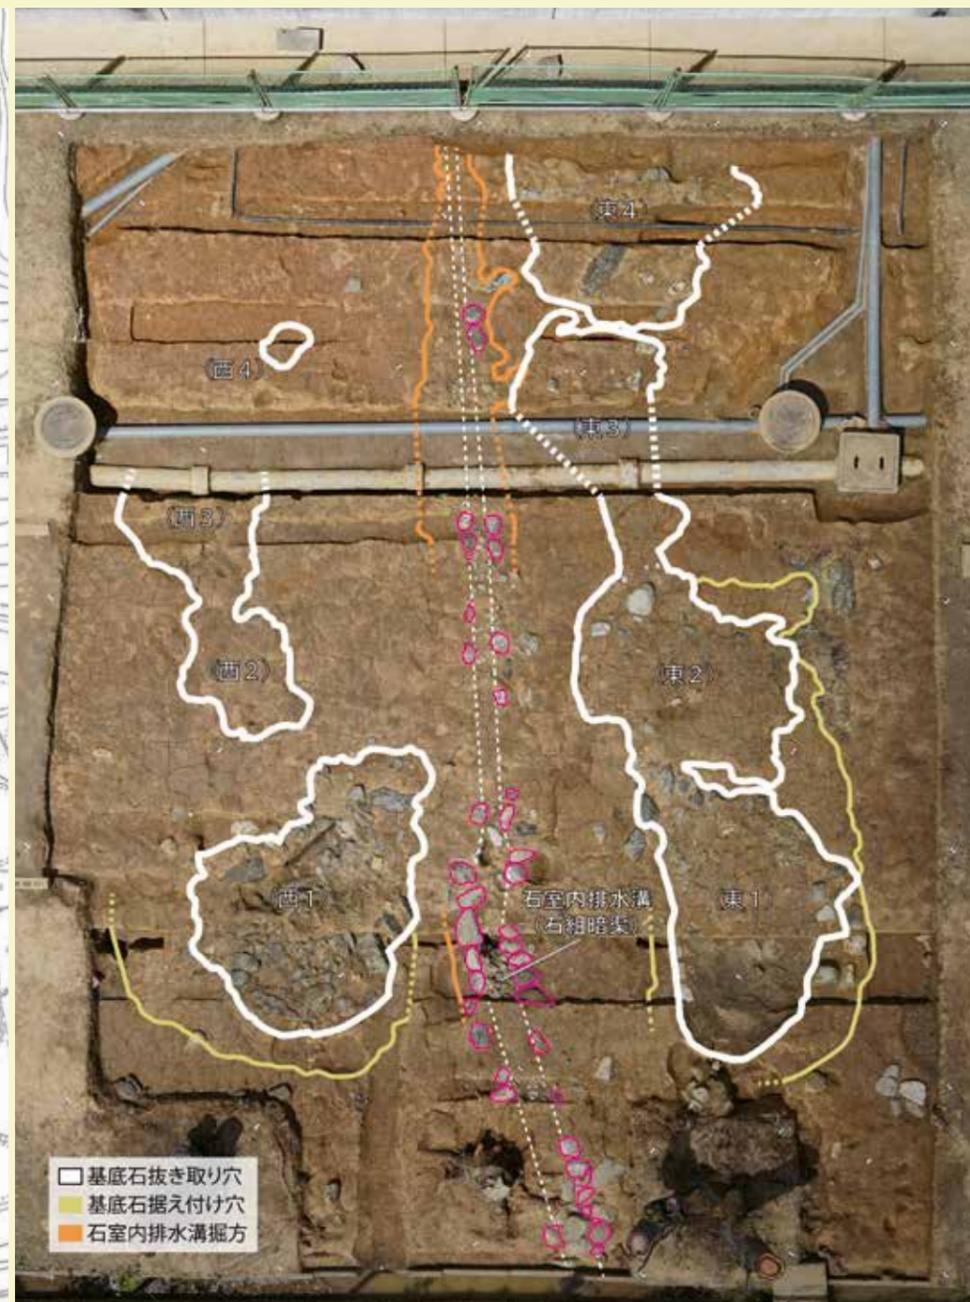
南調査区垂直写真(上が北)

南調査区では、横穴式石室にかかわる遺構を検出しました。検出した遺構は、横穴式石室羨道の石材を抜き取った際の穴（基底石抜き取り穴）と石材を据え付けた際の穴（基底石据え付け穴）、石室内の排水溝です。

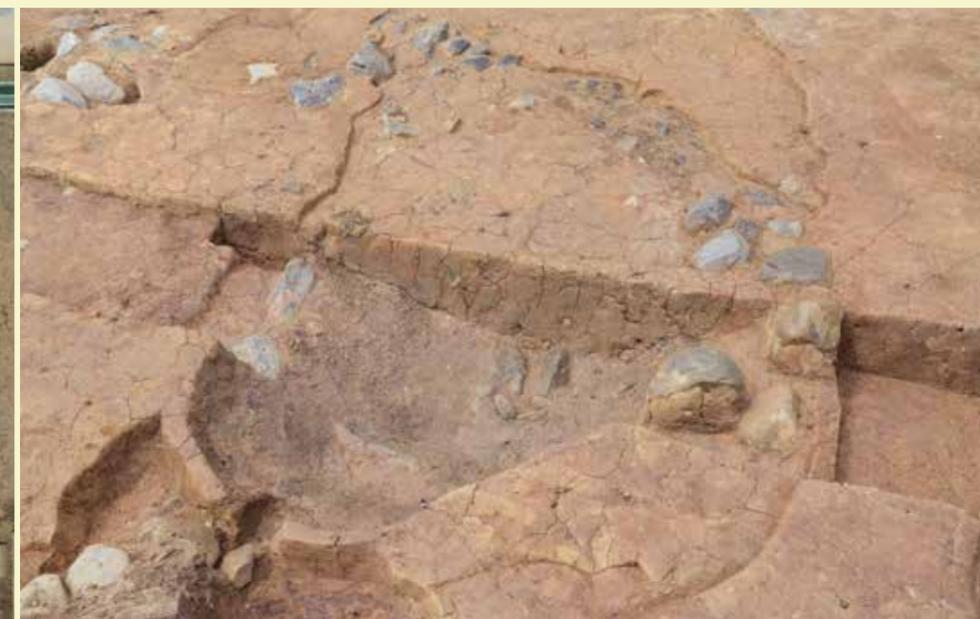
羨道基底石抜き取り穴(東1)(南東から)

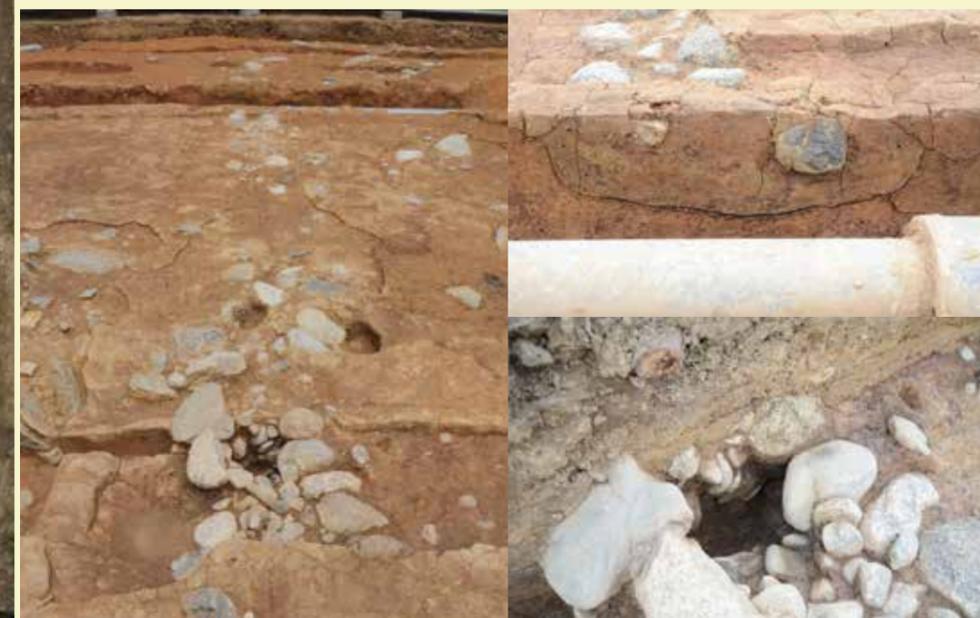
石室内排水溝(南から)とその構築方法(上段が北側、下段が南側)

**石室内排水溝** 石室内排水溝は、羨道基底石抜き取り穴の間に位置します。その規模は、検出長約10.5m、内法約0.2m、深さ約0.3mを測ります。南端の羨道基底石抜き取り穴の間で、南東方向へ屈曲します。石室内排水溝の構築方法をみると、南側では掘方底面から石材を積みますが、北側では掘方に置き土をしてから石材を積みます。
