けはらはいじせいほうちく  
毛原廃寺西方地区 範囲確認調査  
発掘調査成果報告

奈良県立橿原考古学研究所

令和3年7月6日

| 11. 要旨 | 今回の調査で西方地区礎石建物の東西規模が確定した。また、壁地覆根石列を検出できたことから、創建当時の基壇上面が削平されておらず遺存している可能性が高いことがわかった。 |

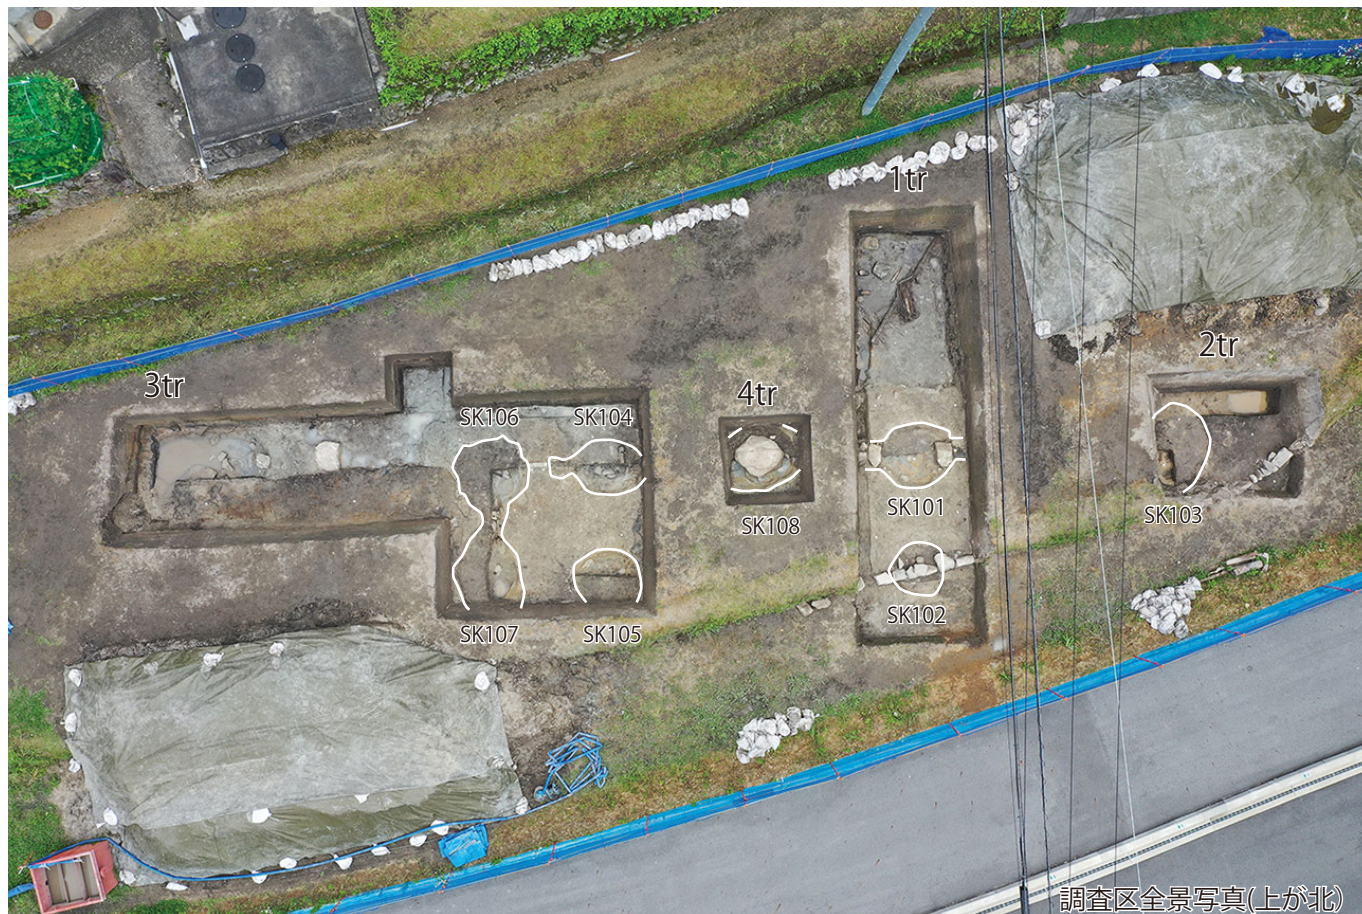
調査区全景写真(上が北)

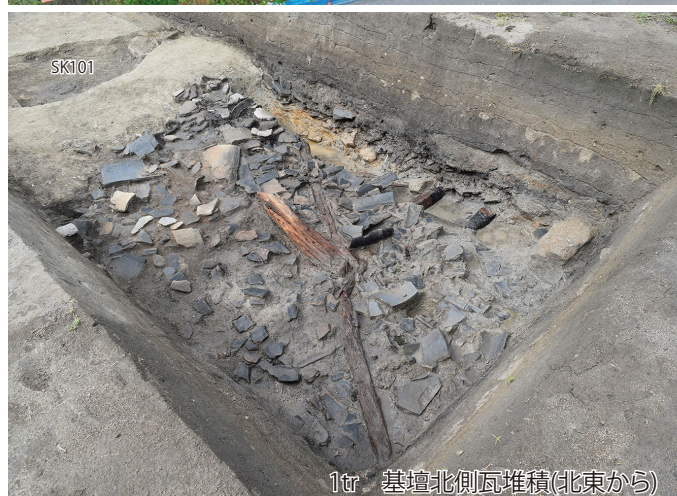
1tr 基壇北側面堆積(北東から)

1tr 基壇北端より北側では、廃絶した際に廃棄された瓦が大量に出土した。基壇際で軒瓦<sup>のきがわら</sup>が集中して出土していることから、これらの大量の瓦は屋根からずり落ちたものであることがわかる。また瓦と一緒に木材も出土しており、その一部は加工されていることから、建物に使用された建築部材となる可能性がある。これらについては取り上げており、今後分析を進めていく予定である。

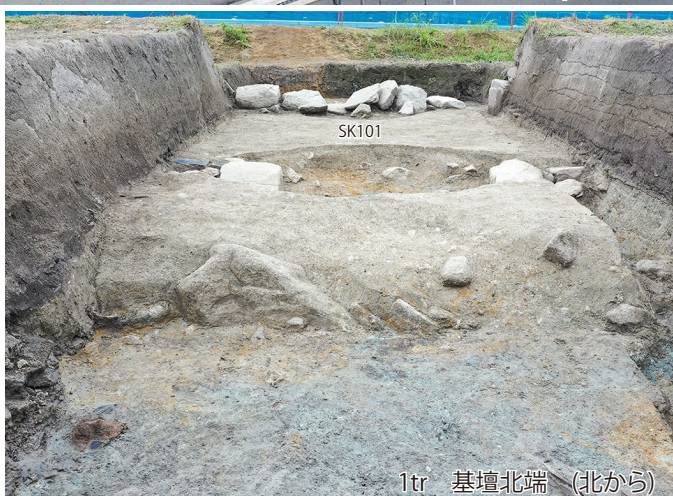
1tr 基壇北端 (北から)

基壇の東端は、南側の調査と同様に 12 世紀に削平を受けていたが、1tr と 3tr では基壇の北端と西端を確認することができた。これにより基壇は東西約 18.6m、南北 13.2m（現存基壇規

模は東西 16.7m、南北 11.5m）と推定される。また、検出した基壇高は、北端で 0.3m、西端で 0.2mと低い。基壇外装は後世に抜き取られたと考えられ、残されていなかった。抜き取り痕跡の可能性がある幅 0.6m程の溝状の遺構底が平らでないことから、石積みであった可能性もある。

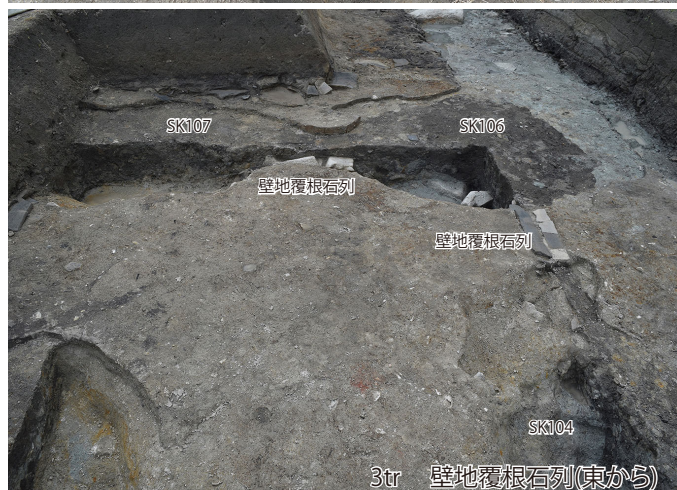
3tr 壁地覆根石列(東から)

4tr 以外で礎石は抜き取られていたが、一部の礎石抜き取り穴には壁地覆根石列<sup>かべじふくねいしれつ</sup>が残されていた。壁地覆根石列とは、建物の壁を上のにのせる地覆とよばれる建築部材の土台となるものである。礎石と礎石をつなぐように基壇に幅 60 cm 程の溝を掘り、上面が平らな石を据え付け、その上に細長く割った平瓦を 3 枚ほど重ねていた。検出した壁地覆根石列の内、SK101・103・104・106・108 の間では東西方向、SK106 と SK107 の間と SK103 の南側では南北方向となる。

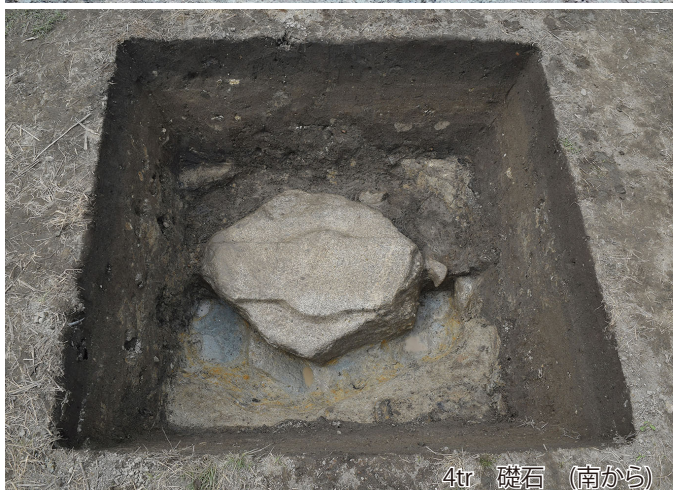
4tr 礎石 (南から)

既往の調査成果から復元された礎石位置に 4 つの調査区を設定した。調査の結果、各調査区で想定していた通りの位置で礎石抜き取り穴（SK101～108）を検出した。また、4tr では抜き取られず現地に残された礎石 1 個を確認している。確認した礎石の規模は、横 117 cm・縦 104 cm・厚さ 32 cm、柱座<sup>はしらざ</sup>及び地覆座<sup>じふくざ</sup>高は 4.0～4.5 cm である。黒田氏の報告では原位置を保っていたとされていたが、礎石上面と基壇上面がほぼ同じ高さであることから後世に下へ落とし込まれたものと考えられる。ただし、下に落とし込まれてはいるが、その位置はほとんど動いていない。既往の調査で想定された位置で礎石と礎石抜き取り穴を検出したことから、建物規模は、東西 5 間（約 16.2m）、南北 4 間（約 10.8m）からの変更はない。
