達磨寺石塔埋納遺構 現地見学会資料(2002年9月23日)

| 調査内容 | 14世紀前半の達磨寺に伴う石塔埋納遺構と石塔、石塔塔身内合子に納められた水晶製の舍利容器と水晶製舍利 |

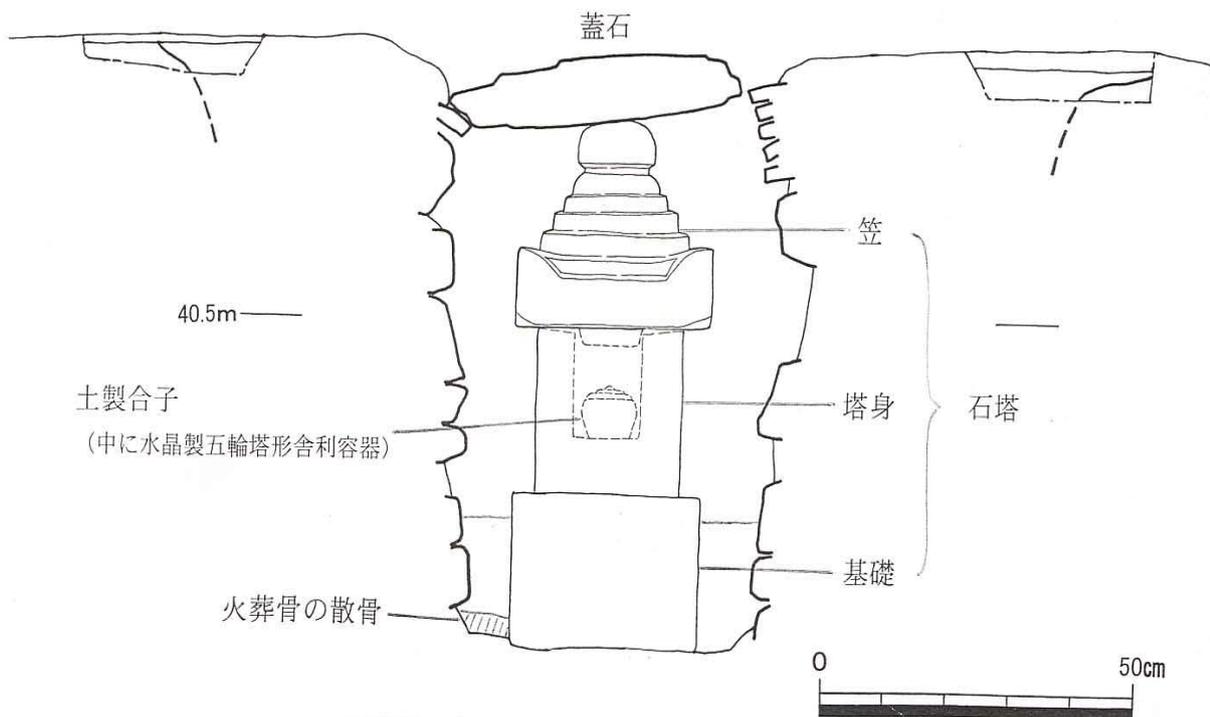
図4 石塔埋納遺構概念図 (1/10)

先の調査で旧本堂基壇上で検出した板石を取り外したところ、握り拳大から人頭大の自然石と瓦で構築された小石室の内部に石塔が立てられている状況が確認された。小石室は一辺約50cm・深さ約80cmで、側壁は下が花崗岩の自然石の乱積みで上端部は平瓦が積まれていた。石塔は幅約31.5cm・総高約73.5cm、二上山周辺産出の流紋岩質凝灰角礫岩製で、笠部・塔身部・基礎部の3部材からなる。笠部は基本的には宝篋印塔の形態をとるが、下端の段が省略され、かわりに下辺に反りを持たせるという五輪塔の意匠がみられ、典型的な宝篋印塔とは異なる特異な形態をしている。立方体の塔身部には方孔が彫り込まれ、その中に合子1点が納置されていた。宝篋印塔にみられる相輪部は無く、笠部の上に伏鉢・請花に相当する部分が笠部と同じ一材から形作られている。全体に装飾や文様、銘文は無く、非常に簡素な作りといえる。合子は土製で蓋と身からなり、最大径9.0cm・総高は7.5cmである。合子の中には水晶製五輪塔形舍利容器1点のみ納入されていた。水晶製五輪塔形舍利容器は幅約1.0cm・総高約2.5cm・重さ約4.4gで、地輪・水輪・火輪と風輪・空輪の2部材からなる。火輪上部から水輪にかけて舍利孔

石塔は装飾などが省略された簡素なものであること、宝篋印塔であるならば当然あるべき相輪が請花に相当する部分で完結していること、小石室の規模が石塔よりひとまわり大きい程度であること、石塔が凝灰岩という軟質な石材で作られているにもかかわらず全く風化していないことなどから、当初から地下に埋納するために製作されたものとする。なお、小石室内に石塔を設置した後、その北西隅の小石室側壁との隙間に火葬した人骨がごく少量散骨され、その上にさらに土を入れて宝篋印塔を据え付けている状況も確認した。

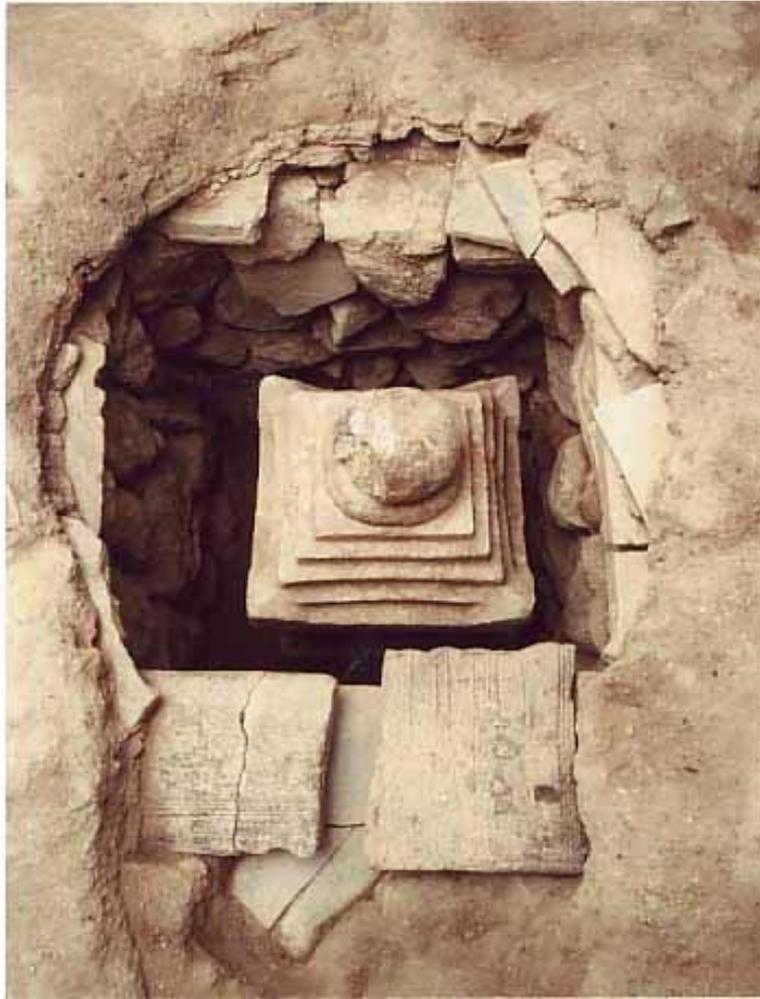
石塔検出状況

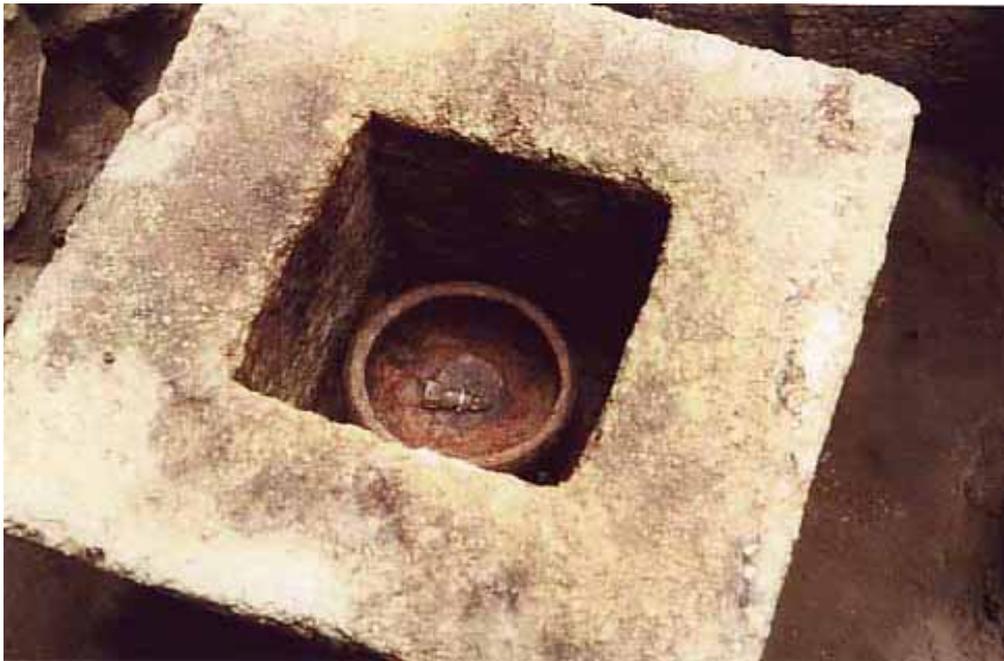
石塔塔身内合子出土状況

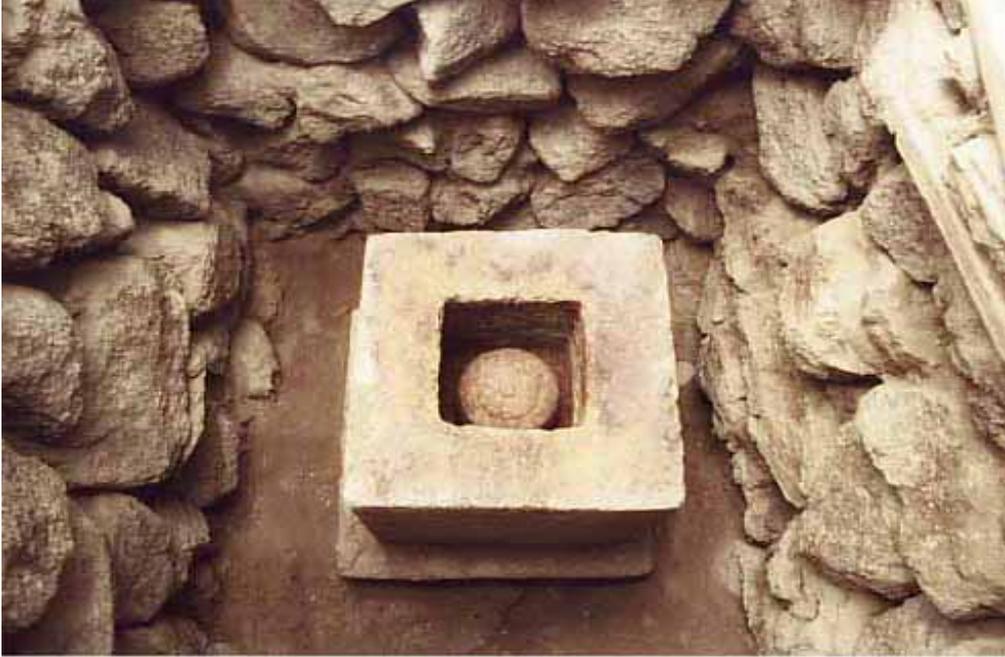
合子内水晶製五輪塔形舍利容器出土状況

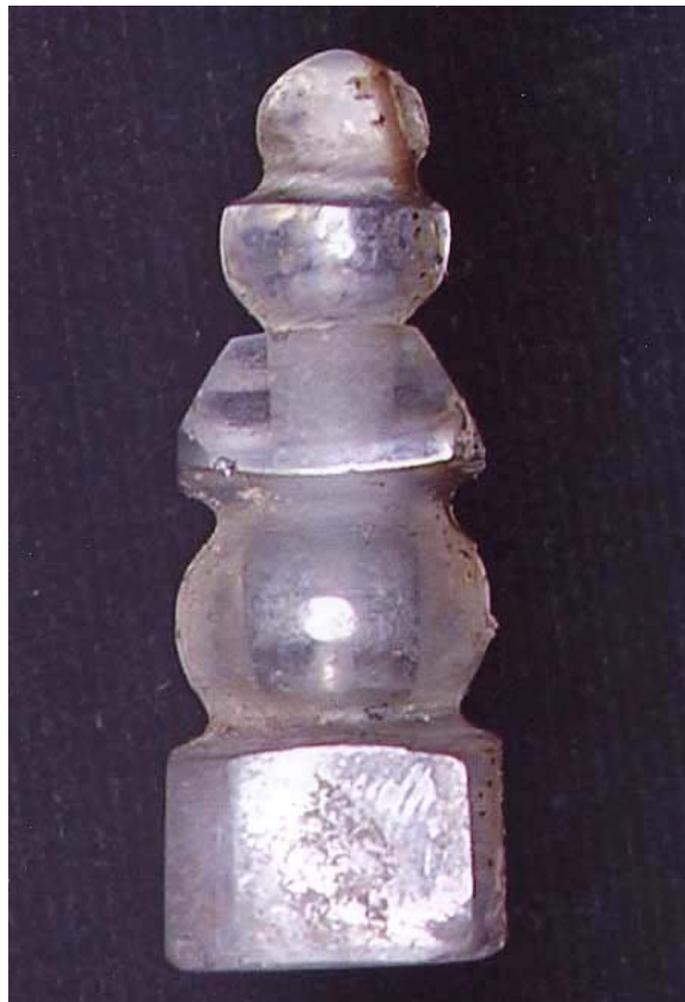
水晶製五輪塔形舎利容器

が穿たれ、風輪の下部に作り出されたほぞで栓をするようになっている。舍利孔の中には舍利1粒が入れられていた。舍利は水晶製とみられる。幅約2.8mm・厚さ約1.3mm・重さ0.02gで、形状はハート形を呈している。

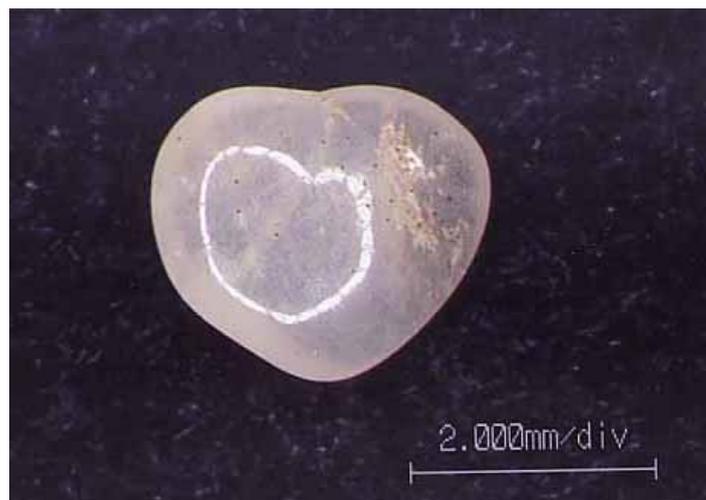
舎利
